# Lote 1 - Rota: Padre Pedro Pinto

**FRATAR**  
ENGENHARIA CONSULTIVA

| Diagnóstico da Calçada | Qualidade do Serviço | |
|---|---|---|
| Endereço: Rua Padre Pedro Pinto, 2970 | 55 | C |
| Num. Lote CTM: 190167300140 | | |

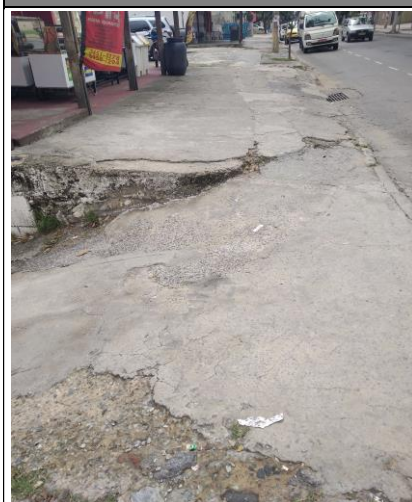
## Foto Geral

| ID | Itens Avaliados | Respostas | Nota |
|---|---|---|---|
| P_4 | Existência de Buracos ? | Poucos | 5 |
| P_5 | Condições Gerais do Piso e meio-fio da calçada ? | Regular | 5 |
| P_6 | Presença de desníveis ? | Severo | 0 |
| P_9 | A calçada Possui Rebaixamento de Veículos correto ? | Não | 0 |
| P_11 | O Passeio está no padrão da SMPU ? | Não | 0 |
| P_16 | Classificação geral da calçada pelo pesquisador. | Regular | 5 |
