# Lote 1 - Rota: Carlos Luz

**FRATAR**  
ENGENHARIA CONSULTIVA

| Diagnóstico da Calçada | Qualidade do Serviço | |
| Endereço: Rua Conceição do Mato Dentro, 282 | 66 | C |

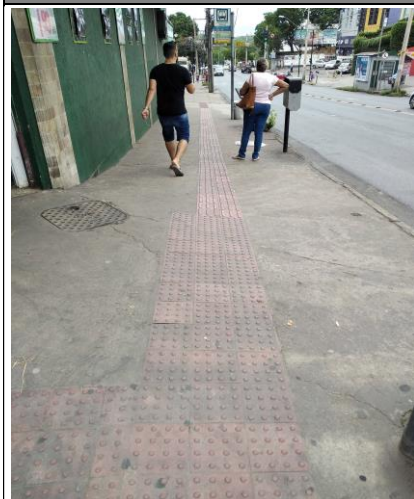
Foto Geral

| ID | Itens Avaliados | Respostas | Nota |
|---|---|---|---|
| P_2 | Qual a largura livre do Passeio ? | Entre 1.20 m e 1.50 m | 6 |
| P_7 | Tem rebaixamento de calçada para Pedestre ? | Não, mas deveria ter. | 0 |
| P_11 | O Passeio está no padrão da SMPU ? | Não | 0 |
| P_16 | Classificação geral da calçada pelo pesquisador. | Ótimo(a) | 10 |

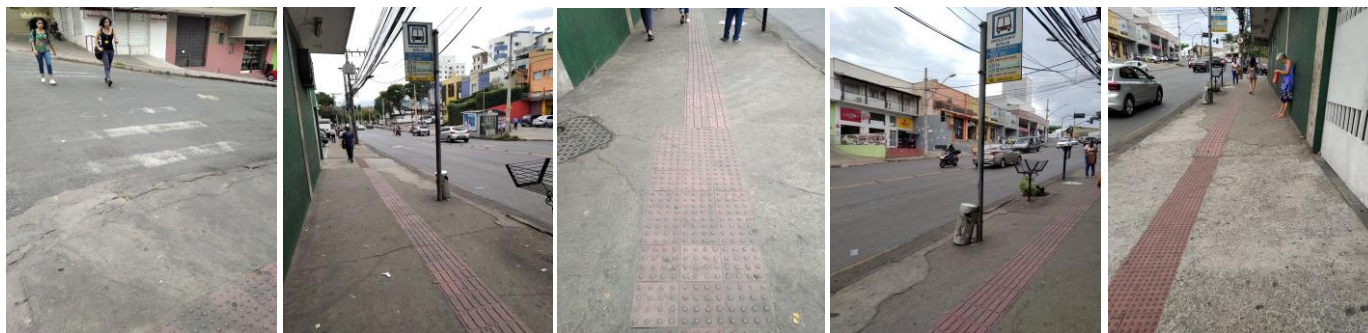
Fotos Complementares - Detalhes do Passeio

| ID | Itens Avaliados | Respostas | Nota |
|---|---|---|---|
| P_8_1 | O piso tátil está no eixo da faixa livre ? | Não | 0 |
| P_8_2 | Se tem uma leve mudança de direção está conforme a norma ? | Não | 0 |
| P_8_6 | Tem piso tátil em pontos de ônibus conforme a norma? | Não | 0 |
