# Lote 1 - Rota: Padre Pedro Pinto

| Diagnóstico da Calçada | Qualidade do Serviço | |
| Endereço: Rua Padre Pedro Pinto, 2532 | 55 | C |
| Data do Registro: 21/11/2019 11:17:07 | | |

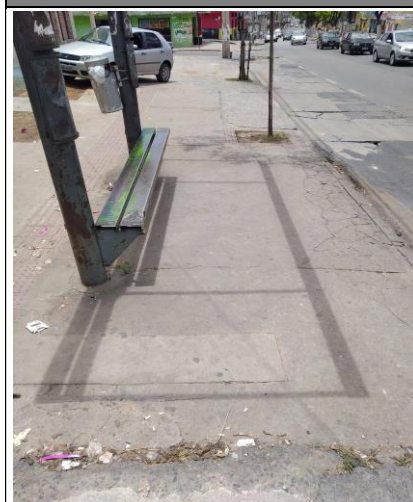
## Foto Geral

| ID | Itens Avaliados | Respostas | Nota |
|---|---|---|---|
| P_5 | Condições Gerais do Piso e meio-fio da calçada ? | Péssimo | 0 |
| P_6 | Presença de desníveis ? | Severo | 0 |
| P_16 | Classificação geral da calçada pelo pesquisador. | Ruim | 0 |

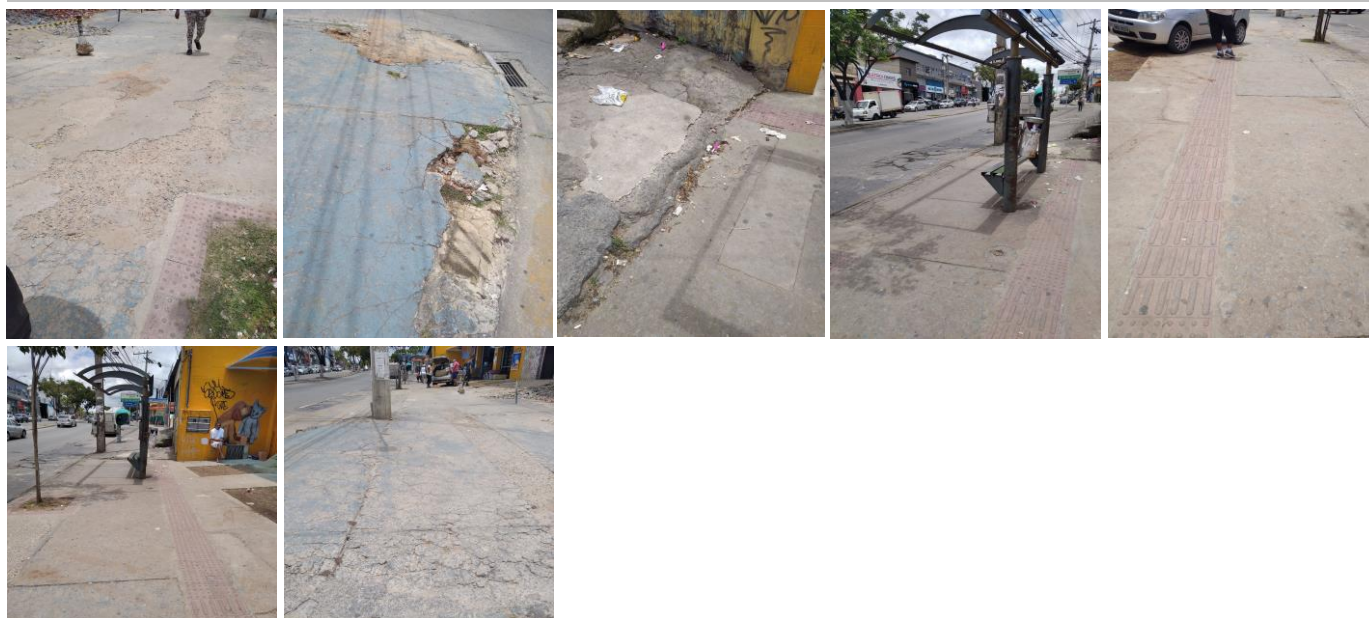
## Fotos Complementares - Detalhes do Passeio

| ID | Itens Avaliados | Respostas | Nota |
|---|---|---|---|
| P_4 | Existência de Buracos ? | Poucos | 5 |
