# Lote 4 - Rota: Contorno

| Diagnóstico da Calçada | Qualidade do Serviço | |
| Endereço: Av.Contorno, 6545 | 60 | C |
| Data do Registro: 07/11/2019 17:04:01 | | |

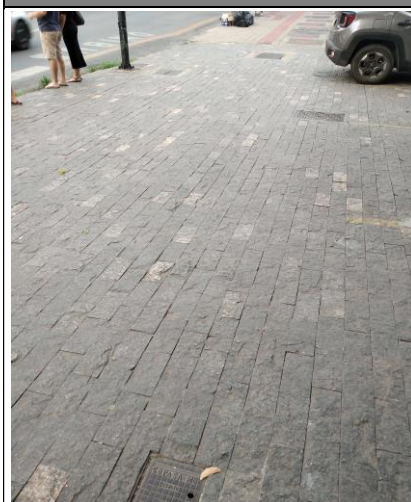
## Foto Geral

| ID | Itens Avaliados | Respostas | Nota |
|---|---|---|---|
| P_3 | Tipo de revestimento da calçada ? | Outro | 0 |
| P_7 | Tem rebaixamento de calçada para Pedestre ? | Não, mas deveria ter. | 0 |
| P_11 | O Passeio está no padrão da SMPU ? | Não | 0 |
