# Lote 3 - Rota: Leste 3

| Diagnóstico da Calçada | Qualidade do Serviço | |
| Endereço: Av. Andradas, 3030 | 70 | C |

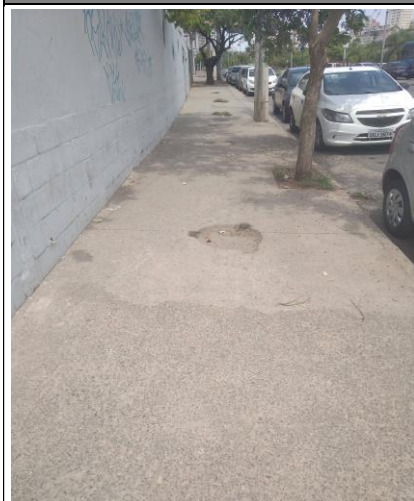
Foto Geral

| ID | Itens Avaliados | Respostas | Nota |
|---|---|---|---|
| P_4 | Existência de Buracos ? | Poucos | 5 |
| P_5 | Condições Gerais do Piso e meio-fio da calçada ? | Regular | 5 |
| P_11 | O Passeio está no padrão da SMPU ? | Não | 0 |
| P_16 | Classificação geral da calçada pelo pesquisador. | Ruim | 0 |
