# Lote 4 - Rota: Contorno

| Diagnóstico da Calçada | Qualidade do Serviço | |
| Endereço: Av.Contorno, 11460 | 70 | C |
| Data do Registro: 29/10/2019 11:46:17 | | |

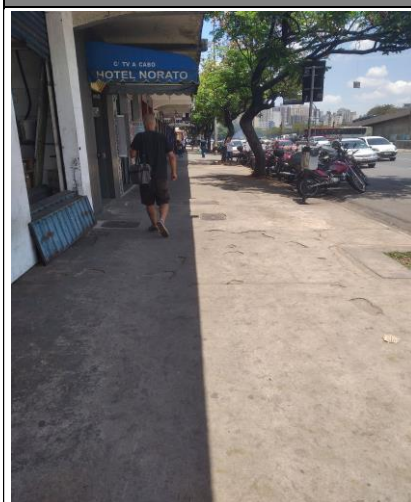
## Foto Geral

| ID | Itens Avaliados | Respostas | Nota |
|---|---|---|---|
| P_4 | Existência de Buracos ? | Poucos | 5 |
| P_5 | Condições Gerais do Piso e meio-fio da calçada ? | Regular | 5 |
| P_7 | Tem rebaixamento de calçada para Pedestre ? | Não, mas deveria ter. | 0 |
| P_11 | O Passeio está no padrão da SMPU ? | Não | 0 |
