# Lote 1 - Rota: Noroeste

| Diagnóstico da Calçada | Qualidade do Serviço | |
| Endereço: Av. Brigadeiro Eduardo Gomes, s/nº | 75 | B |
| Num. Lote CTM: 130475000400 | | |

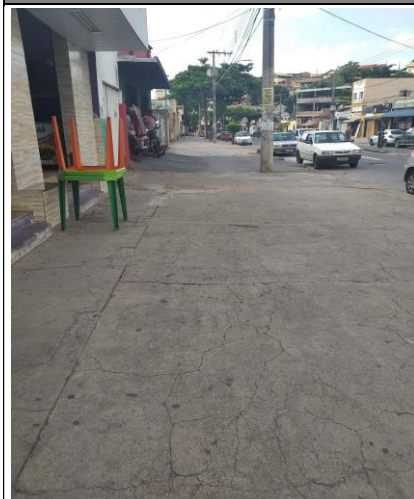
## Foto Geral

| ID | Itens Avaliados | Respostas | Nota |
|---|---|---|---|
| P_4 | Existência de Buracos ? | Poucos | 5 |
| P_5 | Condições Gerais do Piso e meio-fio da calçada ? | Regular | 5 |
| P_11 | O Passeio está no padrão da SMPU ? | Não | 0 |
| P_16 | Classificação geral da calçada pelo pesquisador. | Regular | 5 |
