# Lote 3 - Rota: Augusto de Lima

**FRATAR**  
ENGENHARIA CONSULTIVA

| Diagnóstico da Calçada | Qualidade do Serviço | |
|---|---|---|
| Endereço: Av. Augusto de Lima, 1750 | 57 | C |
| Data do Registro: 07/11/2019 09:38:06 | | |

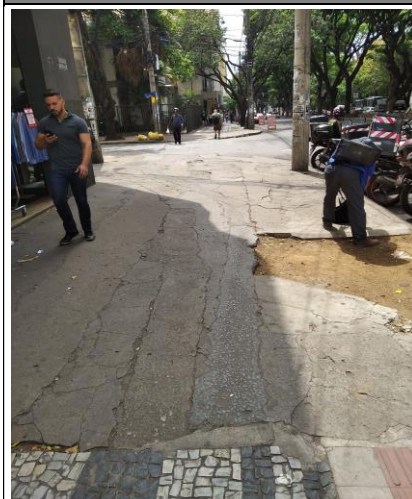
## Foto Geral

| ID | Itens Avaliados | Respostas | Nota |
|---|---|---|---|
| P_4 | Existência de Buracos ? | Poucos | 5 |
| P_5 | Condições Gerais do Piso e meio-fio da calçada ? | Péssimo | 0 |
| P_11 | O Passeio está no padrão da SMPU ? | Não | 0 |
| P_16 | Classificação geral da calçada pelo pesquisador. | Regular | 5 |

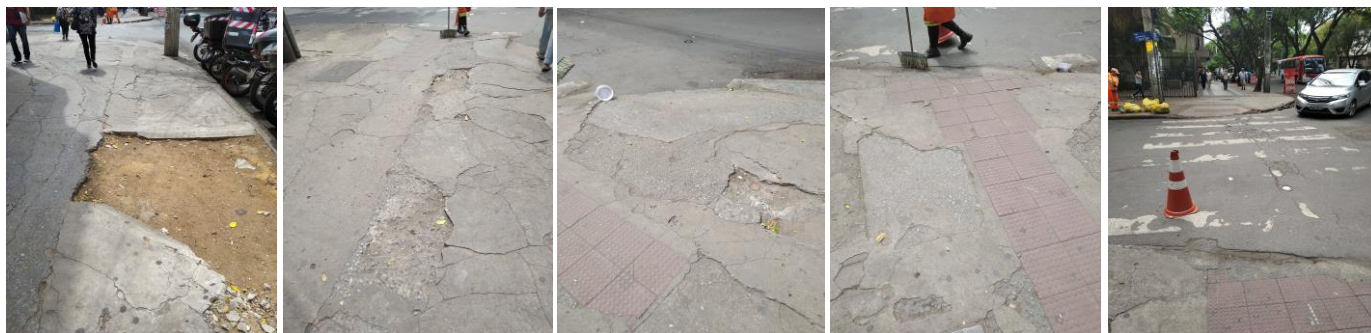
## Fotos Complementares - Detalhes do Passeio

| ID | Itens Avaliados | Respostas | Nota |
|---|---|---|---|
| P_7_1_2 | Se for do Tipo 1, O rebaixo tem abas conforme a norma ? | Não | -1 |
| P_7_3 | O rebaixo possui piso tátil ? | Tem só piso de alerta | -1 |
| P_7_3_1 | O piso tátil de alerta e direcional do rebaixo está conforme a norma ? | Não | -1 |
