Diagnóstico da Calçada		Qualidade do Serviço	
Endereço: Av. Portugal, 1900		78	B
Data do Registro: 16/11/2019 12:05:17			
Num. Lote CTM: 200076500460

Lote 3 - Rota: Antônio Carlos II

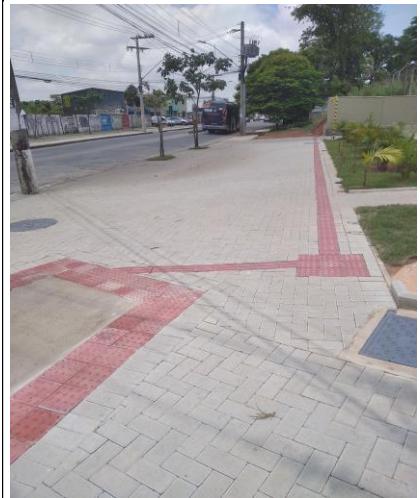
Foto Geral

ID	Itens Avaliados	Respostas	Nota
P_1	O Mobiliário urbano está dentro da faixa de serviço de 70 cm ?	Sim	-
P_2	Qual a largura livre do Passeio ?	Acima de 1.50 m	10
P_3	Tipo de revestimento da caçada ?	Bloco Intertravado de Concreto	10
P_4	Existencia de Buracos ?	Nenhum	10
P_5	Condições Gerais do Piso e meio-fio da calçada ?	Ótimo(a)	10
P_6	Presença de desniveis ?	Nenhum	10
P_7	Tem rebaixamento de calçada para Pedestre ?	Sim	8
P_8	Possui piso tátil ao longo da Calçada ?	Sim	-
P_9	A calçada Possui Rebaixamento de Veículos correto ?	Não	0
P_10	Existencia de altura livre menor que 2,10 m ?	Não	-
P_11	O Passeio está no padrao da SMPU ?	Não	0
P_12	A testada possui prática de estacionamento sobre o passeio ?	Não	10
P_13	Existe algum dispositivo de Drenagem sobre a calçada ?	Não	0
P_14	Existe PED em frente a testada ?	Não	-
P_15	Existe FTP em frente a testada ?	Não	-
P_16	Classificação geral da calçada pelo pesquisador.	Ótimo(a)	10

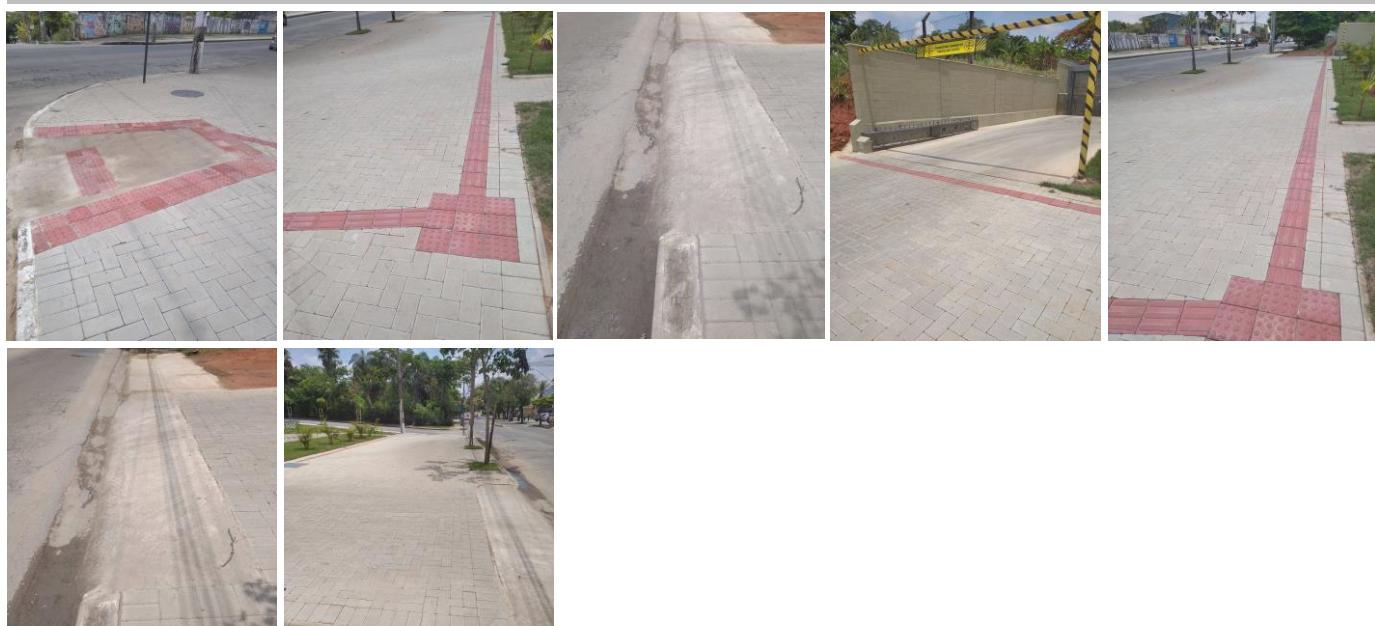
Fotos Complementares - Detalhes do Passeio

ID	Itens Avaliados	Respostas	Nota
P_7_1	Qual tipo do Rebaixo ?	Rebaixo Tipo 1 (trapézio)	0
P_7_1_1	Se for do Tipo 1, Passeio possui largura livre de 1,2 m ?	Sim	0
P_7_1_2	Se for do Tipo 1, O rebaixo tem abas conforme a norma ?	Não	-1
P_7_2	A rampa do rebaixo tem Inclinação da norma (8,33%) ?	Sim	0
P_7_3	O rebaixo possui piso tátil ?	Tem só piso de alerta	-1
P_7_3_1	O piso tátil de alerta e direcional do rebaixo está conforme a norma ?	Sim	0
P_8_1	O piso tátil está no eixo da faixa livre ?	Não	0
P_8_2	Se tem uma leve mudança de direção está conforme a norma ?	Sim	0
P_8_3	Se tem mudança de direção de 90º ou maior está conforme a norma ?	Sim	0
P_8_4	Se tem mudança de direção de três faixas direcionais está conforme a norma ?	Não	0
P_8_5	Se tem mudança de direção de quatro faixas direcionais está conforme a norma?	N.A	0
P_8_6	Tem piso tátil em pontos de ônibus conforme a norma?	N.A	0
P_8_7	O piso tátil tem conexão com os lotes vizinhos?	Sim	0

P_8_8	O piso tátil está em boas condições aparentes?	Sim	0
P_8_9	O piso tátil apresenta desenho com bom senso?	Não	0
P_13_1	Dispositivo de Drenagem está devidamente instalado e bem conservado?	0	0
P_13_2	Dispositivo de Drenagem oferece risco para caminhamento seguro de pedestre?	0	0
