# Lote 1 - Rota: Noroeste

**FRATAR**  
ENGENHARIA CONSULTIVA

| Diagnóstico da Calçada | Qualidade do Serviço | |
| Endereço: Av. Ivaí, 1220 | 52 | C |

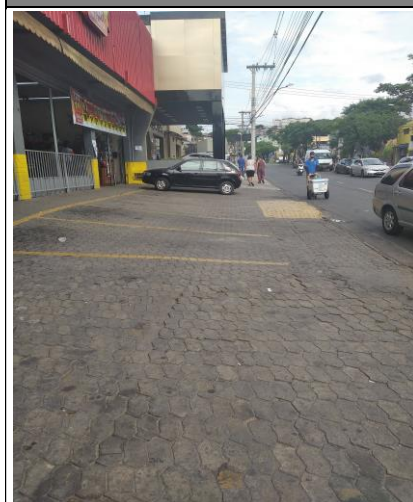
Foto Geral

| ID | Itens Avaliados | Respostas | Nota |
|---|---|---|---|
| P_4 | Existência de Buracos ? | Poucos | 5 |
| P_5 | Condições Gerais do Piso e meio-fio da calçada ? | Regular | 5 |
| P_6 | Presença de desníveis ? | Leve | 7 |
| P_9 | A calçada Possui Rebaixamento de Veículos correto ? | Não | 0 |
| P_11 | O Passeio está no padrão da SMPU ? | Não | 0 |
| P_12 | A testada possui prática de estacionamento sobre o passeio ? | Sim | 0 |
| P_16 | Classificação geral da calçada pelo pesquisador. | Regular | 5 |
