# Lote 3 - Rota: Antônio Carlos II

**FRATAR**  
ENGENHARIA CONSULTIVA

| Diagnóstico da Calçada | Qualidade do Serviço | |
| Endereço: Av. Portugal, 2336 | 64 | C |

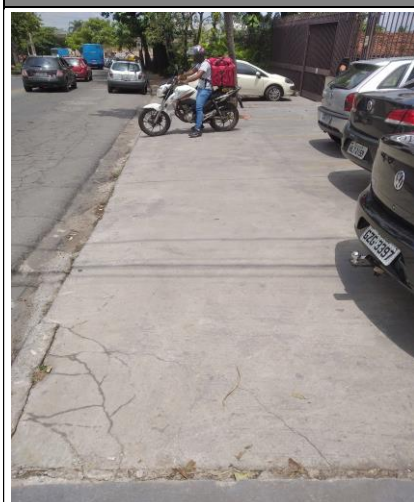
## Foto Geral

| ID | Itens Avaliados | Respostas | Nota |
|---|---|---|---|
| P_2 | Qual a largura livre do Passeio ? | Entre 1.20 m e 1.50 m | 6 |
| P_6 | Presença de desníveis ? | Médio | 3 |
| P_16 | Classificação geral da calçada pelo pesquisador. | Regular | 5 |
