# Lote 3 - Rota: Antônio Carlos II

**FRATAR**  
ENGENHARIA CONSULTIVA

| Diagnóstico da Calçada | Qualidade do Serviço | |
| Endereço: Av. Portugal, 321 | 56 | C |

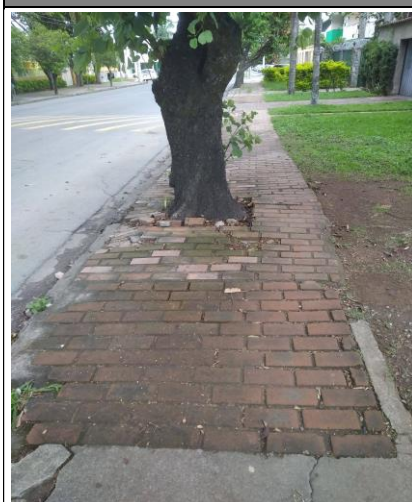
## Foto Geral

| ID | Itens Avaliados | Respostas | Nota |
|---|---|---|---|
| P_5 | Condições Gerais do Piso e meio-fio da calçada ? | Regular | 5 |
| P_6 | Presença de desníveis ? | Leve | 7 |
| P_16 | Classificação geral da calçada pelo pesquisador. | Regular | 5 |

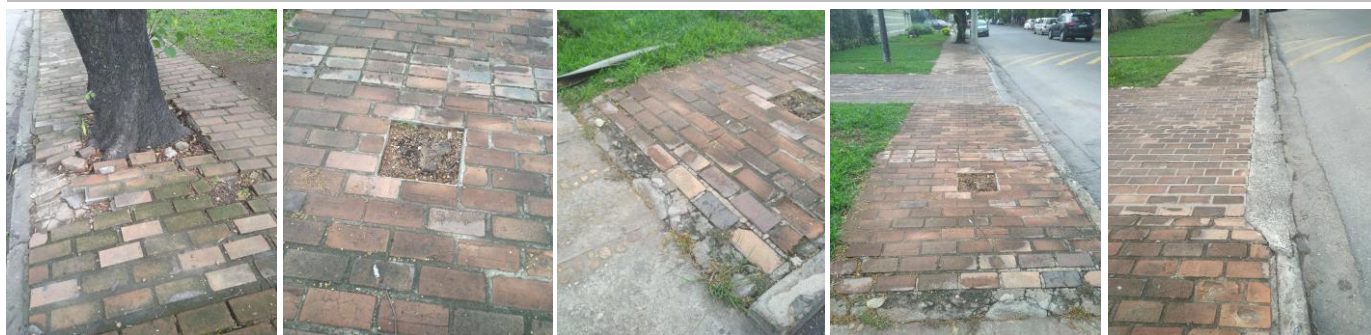
## Fotos Complementares - Detalhes do Passeio

| ID | Itens Avaliados | Respostas | Nota |
|---|---|---|---|
| P_4 | Existência de Buracos ? | Poucos | 5 |
