# Lote 4 - Rota: Raja Gabáglia

**FRATAR**  
ENGENHARIA CONSULTIVA

| Diagnóstico da Calçada | Qualidade do Serviço | |
| Endereço: Rua São Paulo, 546 | 68 | C |

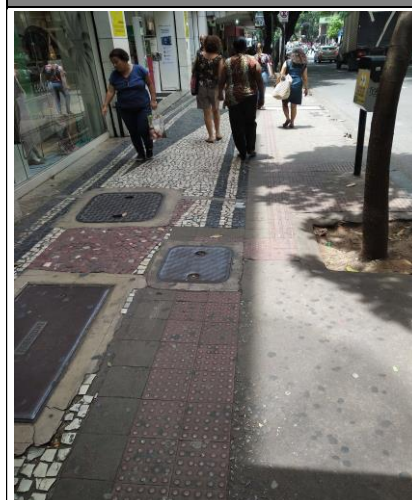
## Foto Geral

| ID | Itens Avaliados | Respostas | Nota |
|---|---|---|---|
| P_5 | Condições Gerais do Piso e meio-fio da calçada ? | Regular | 5 |
| P_16 | Classificação geral da calçada pelo pesquisador. | Regular | 5 |
