# Lote 1 - Rota: Noroeste

**FRATAR**  
ENGENHARIA CONSULTIVA

| Diagnóstico da Calçada | Qualidade do Serviço | |
| Endereço: Av. Brigadeiro Eduardo Gomes, s/nº | 65 | C |

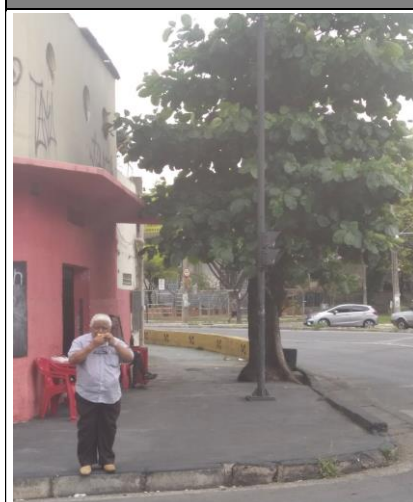
## Foto Geral

| ID | Itens Avaliados | Respostas | Nota |
|---|---|---|---|
| P_7 | Tem rebaixamento de calçada para Pedestre ? | Não, mas deveria ter. | 0 |
| P_11 | O Passeio está no padrão da SMPU ? | Não | 0 |
| P_16 | Classificação geral da calçada pelo pesquisador. | Regular | 5 |
