# Lote 5 - Rota: Sul

| Diagnóstico da Calçada | Qualidade do Serviço | |
| Endereço: Av. Nossa Sra. Do Carmo, 2025 | 60 | C |

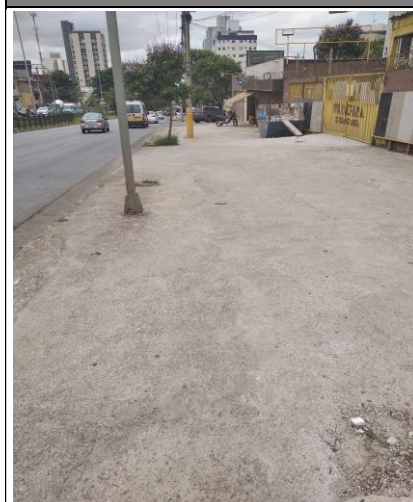
Foto Geral

| ID | Itens Avaliados | Respostas | Nota |
|---|---|---|---|
| P_5 | Condições Gerais do Piso e meio-fio da calçada ? | Regular | 5 |
| P_16 | Classificação geral da calçada pelo pesquisador. | Regular | 5 |

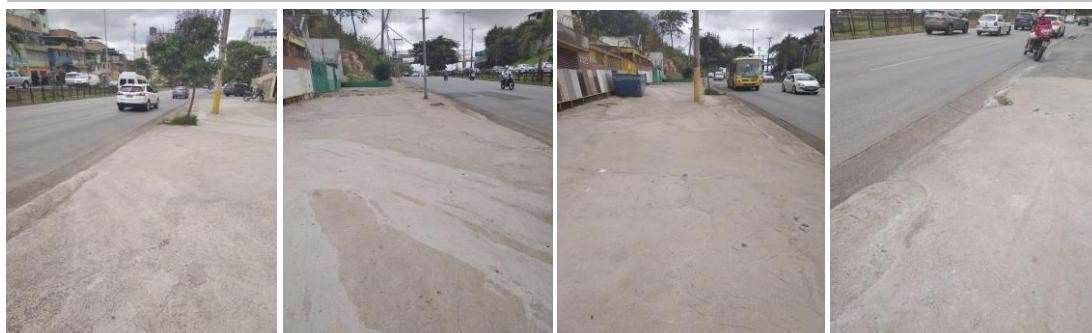
Fotos Complementares - Detalhes do Passeio

| ID | Itens Avaliados | Respostas | Nota |
|---|---|---|---|
| P_9 | A calçada Possui Rebaixamento de Veículos correto ? | Não | 0 |
| P_11 | O Passeio está no padrão da SMPU ? | Não | 0 |
