# Lote 1 - Rota: Noroeste

**FRATAR**  
ENGENHARIA CONSULTIVA

| Diagnóstico da Calçada | Qualidade do Serviço | |
| Endereço: Av. Abílio Machado, 999 | 65 | C |

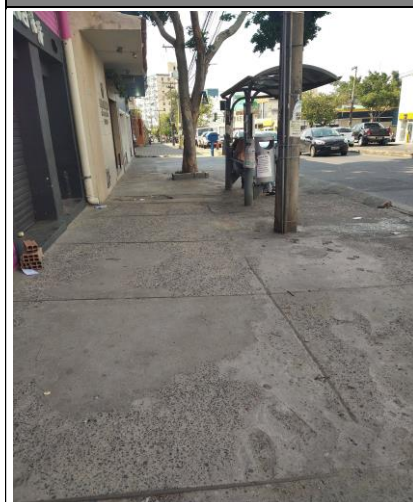
Foto Geral

| ID | Itens Avaliados | Respostas | Nota |
|---|---|---|---|
| P_4 | Existência de Buracos ? | Poucos | 5 |
| P_5 | Condições Gerais do Piso e meio-fio da calçada ? | Regular | 5 |
| P_16 | Classificação geral da calçada pelo pesquisador. | Regular | 5 |
