# Lote 4 - Rota: Raja Gabágia

**FRATAR**  
ENGENHARIA CONSULTIVA

| Diagnóstico da Calçada | Qualidade do Serviço | |
| Endereço: Rua Curitiba, 1709 | 55 | C |

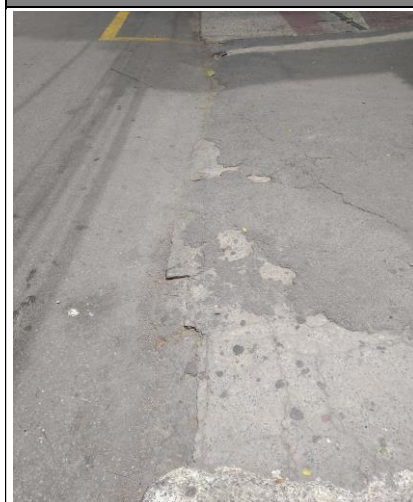
## Foto Geral

| ID | Itens Avaliados | Respostas | Nota |
|---|---|---|---|
| P_4 | Existência de Buracos ? | Poucos | 5 |
| P_5 | Condições Gerais do Piso e meio-fio da calçada ? | Regular | 5 |
| P_6 | Presença de desníveis ? | Severo | 0 |
| P_9 | A calçada Possui Rebaixamento de Veículos correto ? | Não | 0 |
| P_11 | O Passeio está no padrão da SMPU ? | Não | 0 |
| P_16 | Classificação geral da calçada pelo pesquisador. | Regular | 5 |
