# Lote 1 - Rota: Noroeste

**FRATAR**  
ENGENHARIA CONSULTIVA

| Diagnóstico da Calçada | Qualidade do Serviço | |
| Endereço: Av. Abílio Machado, s/nº | 59 | C |

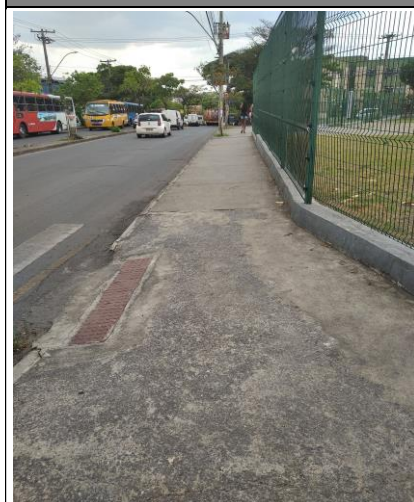
## Foto Geral

| ID | Itens Avaliados | Respostas | Nota |
|---|---|---|---|
| P_4 | Existência de Buracos ? | Poucos | 5 |
| P_5 | Condições Gerais do Piso e meio-fio da calçada ? | Regular | 5 |
| P_11 | O Passeio está no padrão da SMPU ? | Não | 0 |
| P_16 | Classificação geral da calçada pelo pesquisador. | Regular | 5 |

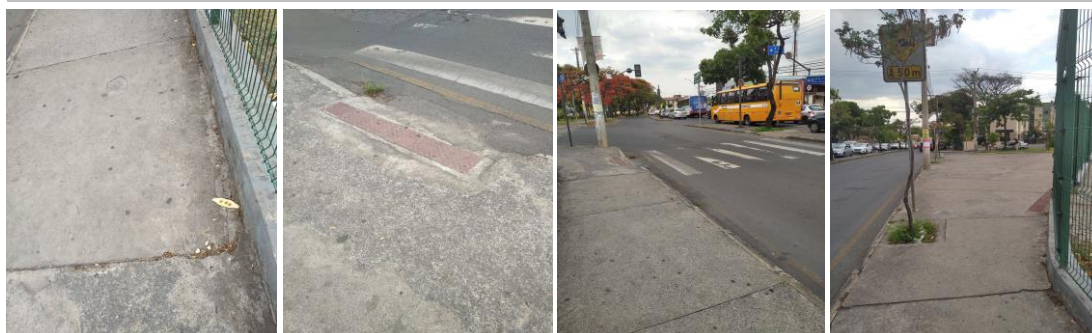
## Fotos Complementares - Detalhes do Passeio

| ID | Itens Avaliados | Respostas | Nota |
|---|---|---|---|
| P_7_1_1 | Se for do Tipo 1, Passeio possui largura livre de 1,2 m ? | Não | -3 |
| P_7_1_2 | Se for do Tipo 1, O rebaixo tem abas conforme a norma ? | Não | -1 |
| P_7_3 | O rebaixo possui piso tátil ? | Tem só piso de alerta | -1 |
| P_7_3_1 | O piso tátil de alerta e direcional do rebaixo está conforme a norma ? | Não | -1 |
