# Lote 3 - Rota: Antônio Carlos II

**FRATAR**  
ENGENHARIA CONSULTIVA

| Diagnóstico da Calçada | Qualidade do Serviço | |
| Endereço: Av. Portugal, 2777 | 67 | C |

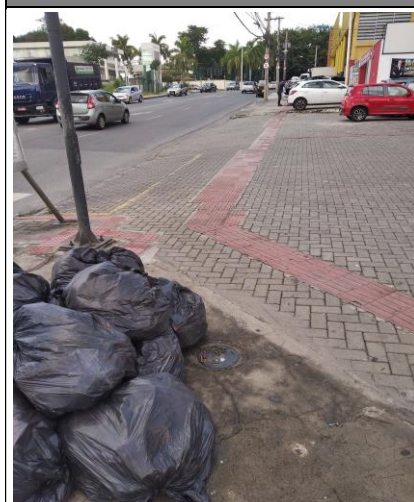
Foto Geral

| ID | Itens Avaliados | Respostas | Nota |
|---|---|---|---|
| P_4 | Existência de Buracos ? | Poucos | 5 |
| P_6 | Presença de desníveis ? | Severo | 0 |
| P_11 | O Passeio está no padrão da SMPU ? | Não | 0 |
| P_16 | Classificação geral da calçada pelo pesquisador. | Regular | 5 |

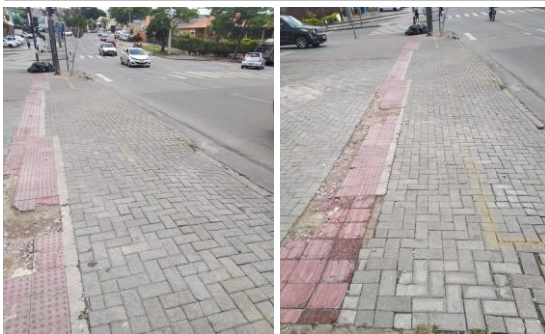
### Fotos Complementares - Detalhes do Passeio

| ID | Itens Avaliados | Respostas | Nota |
|---|---|---|---|
| P_7_1_2 | Se for do Tipo 1, O rebaixo tem abas conforme a norma ? | Não | -1 |
| P_7_3 | O rebaixo possui piso tátil ? | Tem só piso de alerta | -1 |
| P_7_3_1 | O piso tátil de alerta e direcional do rebaixo está conforme a norma ? | Não | -1 |
| P_8_8 | O piso tátil está em boas condições aparentes? | Não | 0 |
