# Lote 1 - Rota: Padre Pedro Pinto

**FRATAR**  
ENGENHARIA CONSULTIVA

| Diagnóstico da Calçada | Qualidade do Serviço | |
|---|---|---|
| Endereço: Rua Padre Pedro Pinto, 5811 | 52 | C |
| Num. Lote CTM: 211016500685 | | |

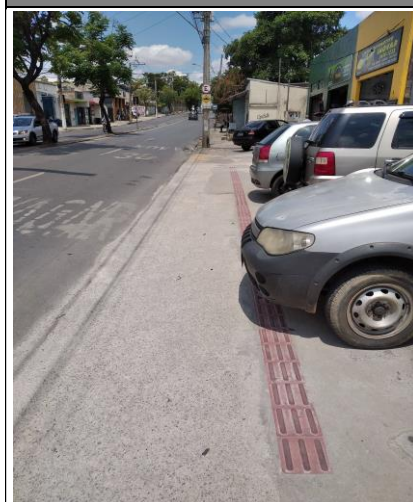
## Foto Geral

| ID | Itens Avaliados | Respostas | Nota |
|---|---|---|---|
| P_5 | Condições Gerais do Piso e meio-fio da calçada ? | Regular | 5 |
| P_16 | Classificação geral da calçada pelo pesquisador. | Regular | 5 |

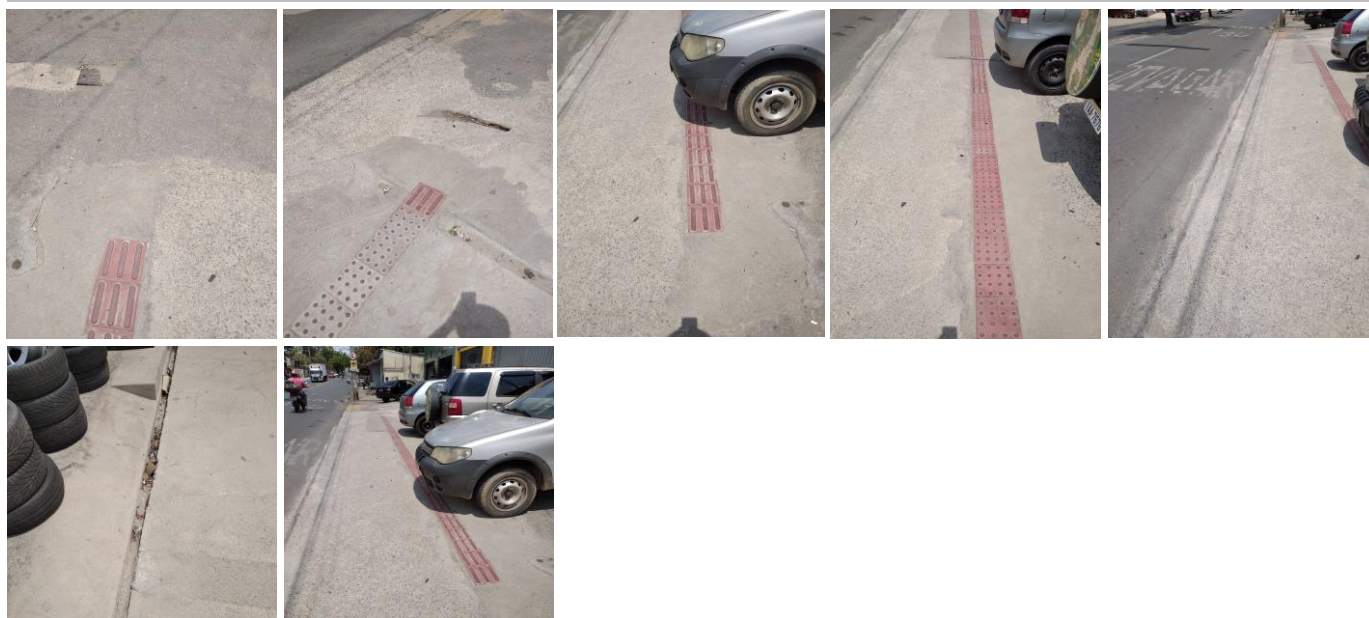
## Fotos Complementares - Detalhes do Passeio

| ID | Itens Avaliados | Respostas | Nota |
|---|---|---|---|
| P_13_1 | Dispositivo de Drenagem está devidamente instalado e bem conservado? | Não | -3 |
| P_13_2 | Dispositivo de Drenagem oferece risco para caminamento seguro de pedestre? | Sim | -5 |
