# Lote 4 - Rota: Contorno

| Diagnóstico da Calçada | Qualidade do Serviço | |
| Endereço: Av.Contorno, 10103 | 69 | C |

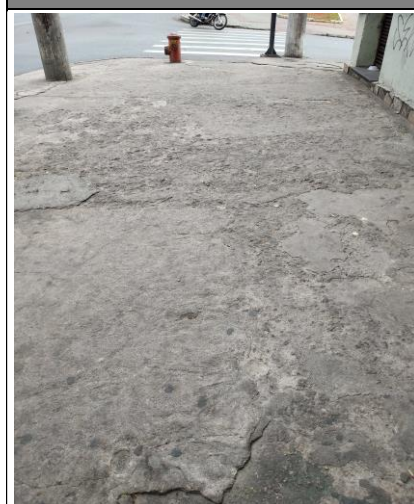
Foto Geral

| ID | Itens Avaliados | Respostas | Nota |
|---|---|---|---|
| P_5 | Condições Gerais do Piso e meio-fio da calçada ? | Péssimo | 0 |
| P_16 | Classificação geral da calçada pelo pesquisador. | Ruim | 0 |

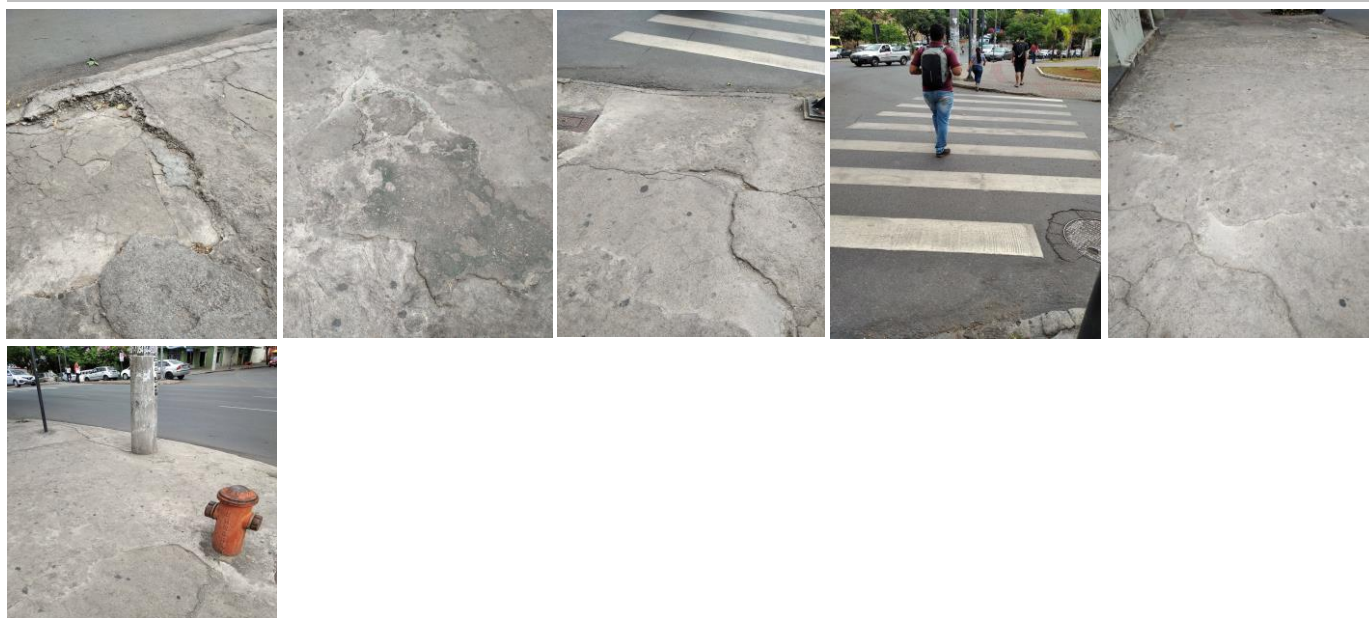
Fotos Complementares - Detalhes do Passeio

| ID | Itens Avaliados | Respostas | Nota |
|---|---|---|---|
| P_4 | Existência de Buracos ? | Poucos | 5 |
