# Lote 1 - Rota: Padre Pedro Pinto

**FRATAR**  
ENGENHARIA CONSULTIVA

| Diagnóstico da Calçada | Qualidade do Serviço | |
|---|---|---|
| Endereço: Rua Padre Pedro Pinto, 1203 | 61 | C |
| Data do Registro: 22/11/2019 09:27:33 | | |

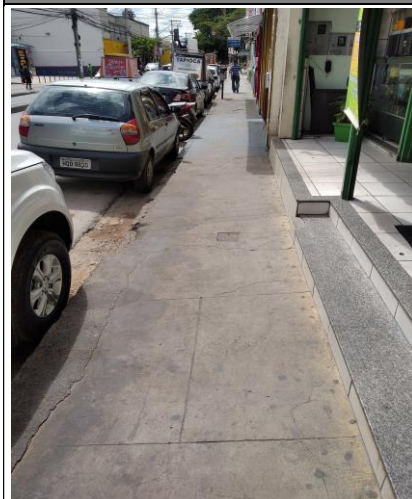
Foto Geral

| ID | Itens Avaliados | Respostas | Nota |
|---|---|---|---|
| P_4 | Existência de Buracos ? | Poucos | 5 |
| P_5 | Condições Gerais do Piso e meio-fio da calçada ? | Regular | 5 |
| P_16 | Classificação geral da calçada pelo pesquisador. | Regular | 5 |
