# Lote 1 - Rota: Padre Pedro Pinto

**FRATAR**  
ENGENHARIA CONSULTIVA

| Diagnóstico da Calçada | Qualidade do Serviço | |
|---|---|---|
| Endereço: Rua Padre Pedro Pinto, s/nº | 60 | C |
| Num. Lote CTM: 190399700005 | | |

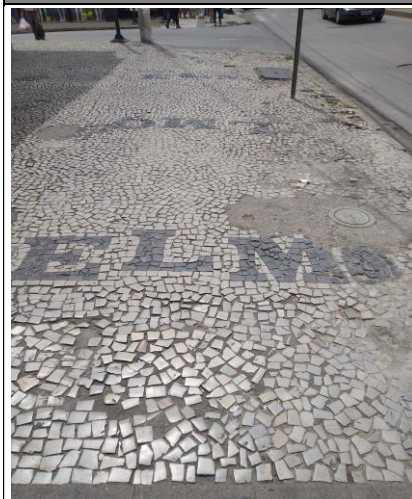
Foto Geral

| ID | Itens Avaliados | Respostas | Nota |
|---|---|---|---|
| P_4 | Existência de Buracos ? | Poucos | 5 |
| P_5 | Condições Gerais do Piso e meio-fio da calçada ? | Regular | 5 |
| P_16 | Classificação geral da calçada pelo pesquisador. | Regular | 5 |

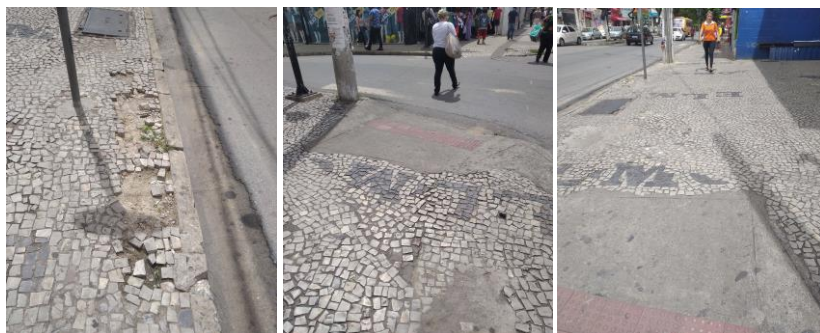
Fotos Complementares - Detalhes do Passeio

| ID | Itens Avaliados | Respostas | Nota |
|---|---|---|---|
| P_7_1_2 | Se for do Tipo 1, O rebaixo tem abas conforme a norma ? | Não | -1 |
| P_7_3 | O rebaixo possui piso tátil ? | Tem só piso de alerta | -1 |
| P_7_3_1 | O piso tátil de alerta e direcional do rebaixo está conforme a norma ? | Não | -1 |
