# Lote 4 - Rota: Raja Gabágia

**FRATAR**  
ENGENHARIA CONSULTIVA

| Diagnóstico da Calçada | Qualidade do Serviço | |
|---|---|---|
| Endereço: Av. Olegário Maciel, 1476 | 77 | B |
| Data do Registro: 05/11/2019 12:35:19 | | |

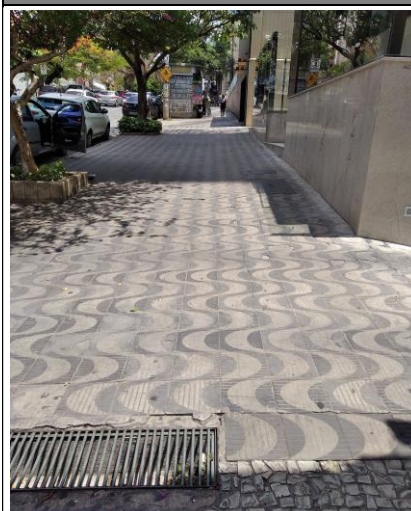
## Foto Geral

| ID | Itens Avaliados | Respostas | Nota |
|---|---|---|---|
| P_6 | Presença de desníveis ? | Leve | 7 |
| P_9 | A calçada Possui Rebaixamento de Veículos correto ? | Não | 0 |
| P_11 | O Passeio está no padrão da SMPU ? | Não | 0 |
| P_13 | Existe algum dispositivo de Drenagem sobre a calçada ? | Sim | 0 |
| P_16 | Classificação geral da calçada pelo pesquisador. | Ótimo(a) | 10 |
