# Lote 4 - Rota: Raja Gabágia

**FRATAR**  
ENGENHARIA CONSULTIVA

| Diagnóstico da Calçada | Qualidade do Serviço | |
| Endereço: Av. Álvares Cabral, 1852 | 50 | D |

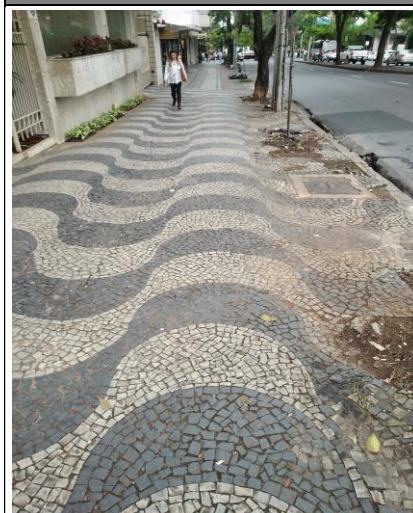
## Foto Geral

| ID | Itens Avaliados | Respostas | Nota |
|---|---|---|---|
| P_5 | Condições Gerais do Piso e meio-fio da calçada ? | Péssimo | 0 |
| P_9 | A calçada Possui Rebaixamento de Veículos correto ? | Não | 0 |
| P_11 | O Passeio está no padrão da SMPU ? | Não | 0 |
| P_16 | Classificação geral da calçada pelo pesquisador. | Ruim | 0 |

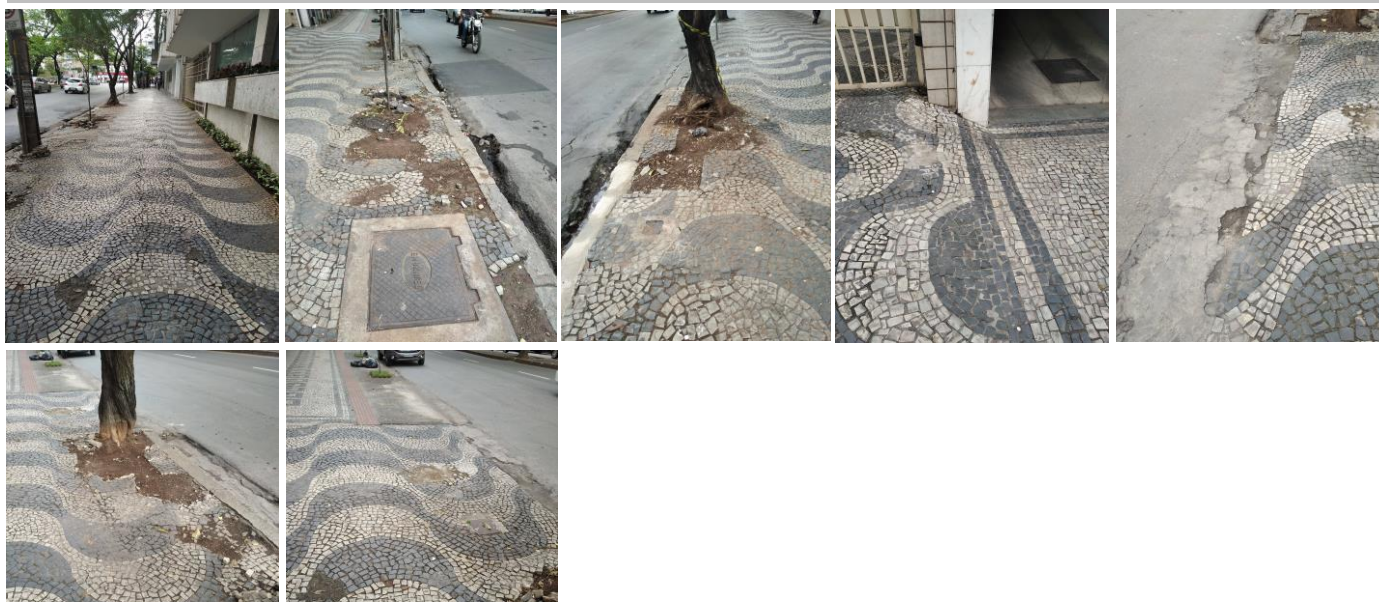
## Fotos Complementares - Detalhes do Passeio

| ID | Itens Avaliados | Respostas | Nota |
|---|---|---|---|
| P_4 | Existência de Buracos ? | Poucos | 5 |
| P_6 | Presença de desníveis ? | Leve | 7 |
