# Lote 5 - Rota: Afonso Pena

**FRATAR**  
ENGENHARIA CONSULTIVA

| Diagnóstico da Calçada | Qualidade do Serviço | |
| Endereço: Av. Afonso Pena, s/nº | <b>85</b> | <b>B</b> |

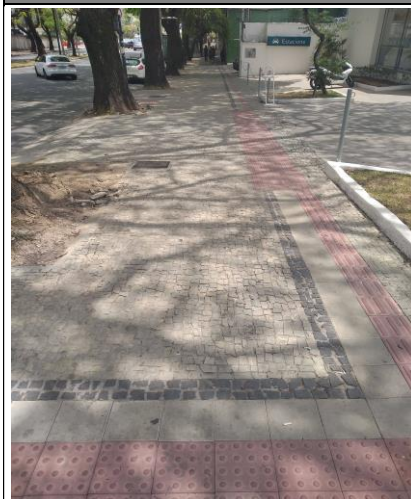
## Foto Geral

| ID | Itens Avaliados | Respostas | Nota |
|---|---|---|---|
| P_16 | Classificação geral da calçada pelo pesquisador. | Ótimo(a) | 10 |
