# Lote 4 - Rota: Raja Gabágia

**FRATAR**  
ENGENHARIA CONSULTIVA

| Diagnóstico da Calçada | Qualidade do Serviço | |
| Endereço: Av. Olegário Maciel, 1801 | 76 | B |

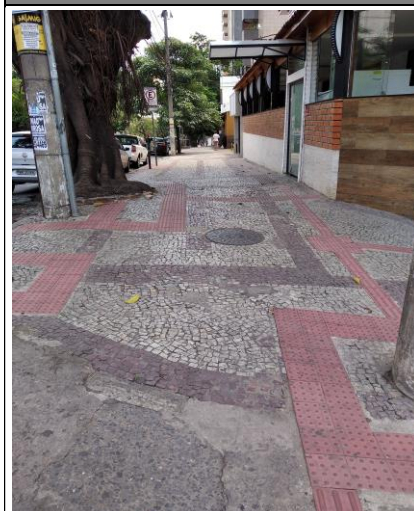
Foto Geral

| ID | Itens Avaliados | Respostas | Nota |
|---|---|---|---|
| P_5 | Condições Gerais do Piso e meio-fio da calçada ? | Ótimo(a) | 10 |
| P_16 | Classificação geral da calçada pelo pesquisador. | Ótimo(a) | 10 |
