# Lote 1 - Rota: Noroeste

**FRATAR**  
ENGENHARIA CONSULTIVA

| Diagnóstico da Calçada | Qualidade do Serviço | |
| Endereço: Av. Ivaí, 383 | 52 | C |

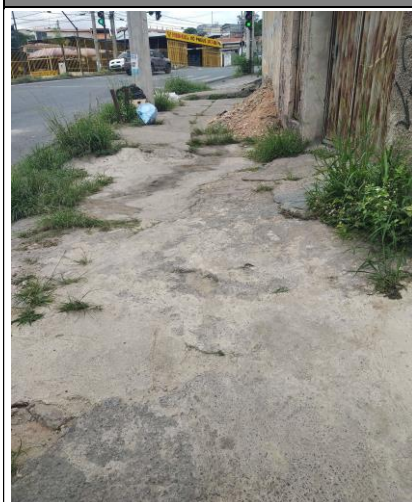
## Foto Geral

| ID | Itens Avaliados | Respostas | Nota |
|---|---|---|---|
| P_5 | Condições Gerais do Piso e meio-fio da calçada ? | Péssimo | 0 |
| P_16 | Classificação geral da calçada pelo pesquisador. | Ruim | 0 |

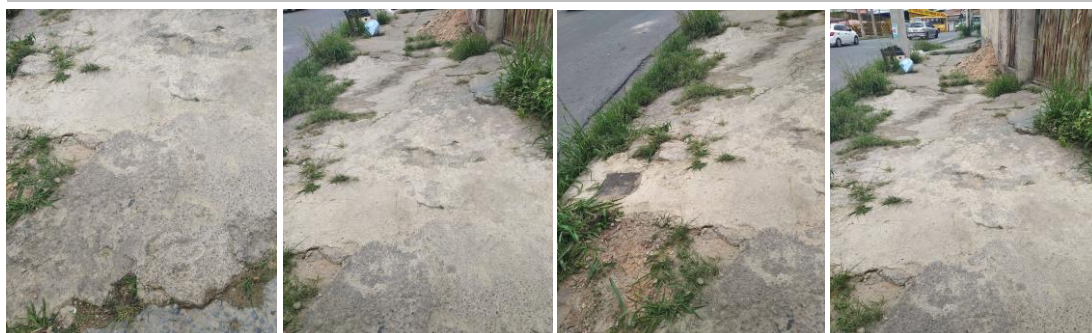
## Fotos Complementares - Detalhes do Passeio

| ID | Itens Avaliados | Respostas | Nota |
|---|---|---|---|
| P_4 | Existência de Buracos ? | Poucos | 5 |
| P_6 | Presença de desníveis ? | Leve | 7 |
