# Lote 5 - Rota: Afonso Pena

| Diagnóstico da Calçada | Qualidade do Serviço | |
| Endereço: Rua Professor Moraes, 709 | 46 | D |
| Data do Registro: 12/11/2019 15:13:38 | | |

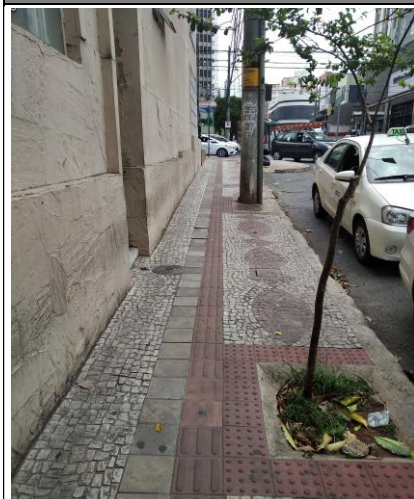
Foto Geral

| ID | Itens Avaliados | Respostas | Nota |
|---|---|---|---|
| P_5 | Condições Gerais do Piso e meio-fio da calçada ? | Péssimo | 0 |
| P_16 | Classificação geral da calçada pelo pesquisador. | Ruim | 0 |

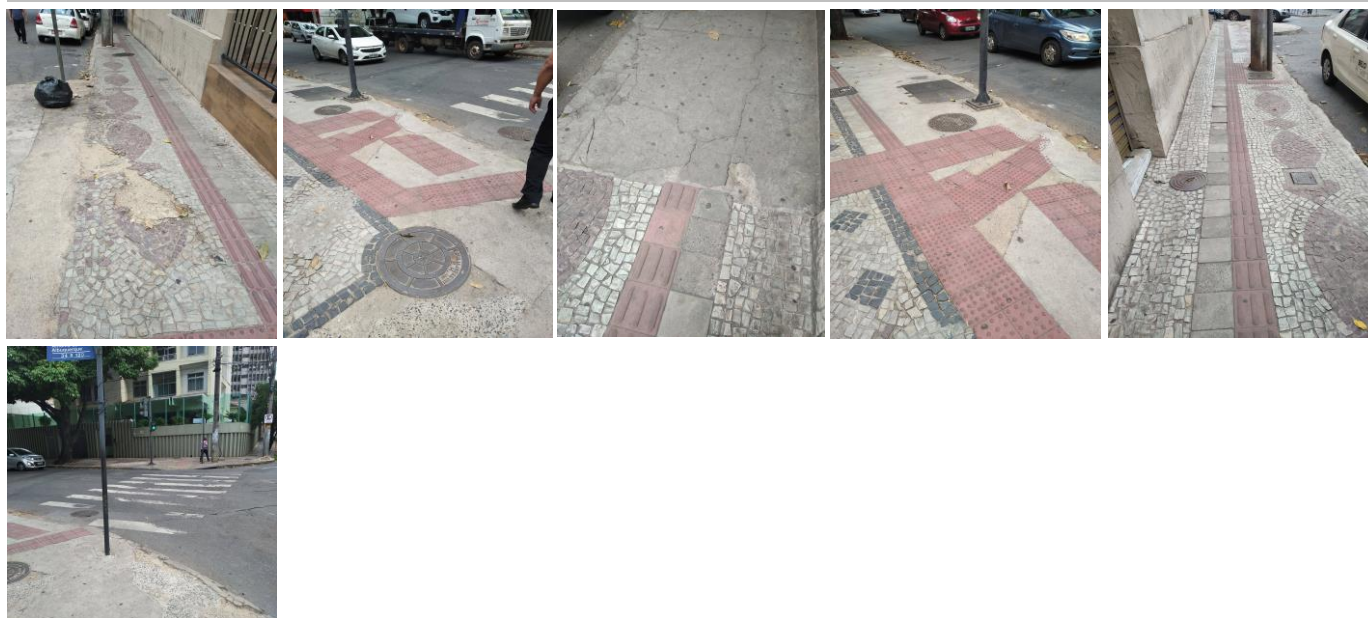
Fotos Complementares - Detalhes do Passeio

| ID | Itens Avaliados | Respostas | Nota |
|---|---|---|---|
| P_4 | Existência de Buracos ? | Poucos | 5 |
