# Lote 4 - Rota: Contorno

**FRATAR**  
ENGENHARIA CONSULTIVA

| Diagnóstico da Calçada | Qualidade do Serviço | |
| Endereço: Av.Contorno, 7461 | 55 | C |

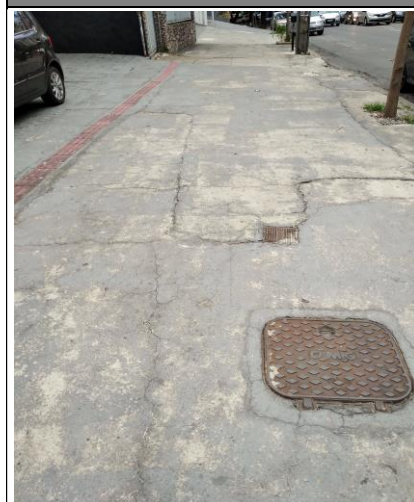
Foto Geral

| ID | Itens Avaliados | Respostas | Nota |
|---|---|---|---|
| P_4 | Existência de Buracos ? | Poucos | 5 |
| P_6 | Presença de desníveis ? | Severo | 0 |
| P_9 | A calçada Possui Rebaixamento de Veículos correto ? | Não | 0 |
| P_11 | O Passeio está no padrão da SMPU ? | Não | 0 |
| P_12 | A testada possui prática de estacionamento sobre o passeio ? | Sim | 0 |
