Diagnóstico da Calçada	Qualidade do Serviço	
Endereço: Praça da Liberdade, 1316	83	B
Data do Registro: 02/11/2019 09:58:14		
Num. Lote CTM: 10190400055

Diagnóstico da Calçada	Qualidade do Serviço		Complemento do Diagnóstico
Endereço: Praça da Liberdade, 1316 Data do Registro: 02/11/2019 09:58:14 Num. Lote CTM: 10190400055	83	B

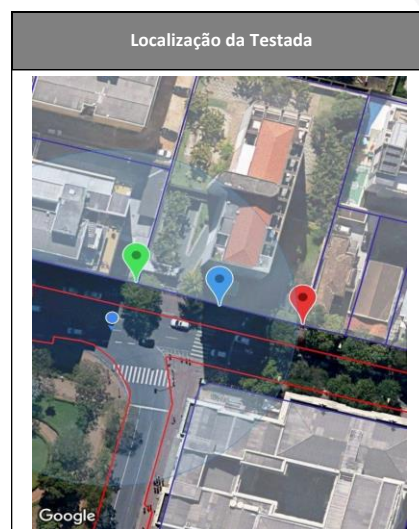
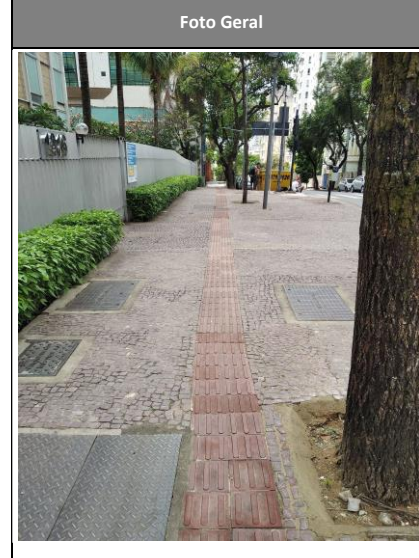
ID	Itens Avaliados	Respostas	Nota
P_1	O Mobiliário urbano está dentro da faixa de serviço de 70 cm ?	Não	-
P_2	Qual a largura livre do Passeio ?	Acima de 1.50 m	10
P_3	Tipo de revestimento da calçada ?	Pedra Portuguesa	8
P_4	Existência de Buracos ?	Poucos	10
P_5	Condições Gerais do Piso e meio-fio da calçada ?	Ótimo(a)	10
P_6	Presença de desníveis ?	Nenhum	10
P_7	Tem rebaixamento de calçada para Pedestre ?	Sim	8
P_8	Possui piso tátil ao longo da Calçada ?	Sim	-
P_9	A calçada Possui Rebaixamento de Veículos correto ?	Sim	0
P_10	Existência de altura livre menor que 2,10 m ?	Não	-
P_11	O Passeio está no padrão da SMPU ?	Não	0
P_12	A testada possui prática de estacionamento sobre o passeio ?	Não	10
P_13	Existe algum dispositivo de Drenagem sobre a calçada ?	Não	0
P_14	Existe PED em frente a testada ?	Não	-
P_15	Existe FTP em frente a testada ?	Sim	-
P_16	Classificação geral da calçada pelo pesquisador.	Ótimo(a)	10
