Diagnóstico da Calçada	Qualidade do Serviço	
Endereço: Av. Afonso Pena, 4040	68	C
Data do Registro: 02/11/2019 10:15:10		
Num. Lote CTM: 80292100480

Lote 5 - Rota: Afonso Pena

FRATAR
ENGENHARIA CONSULTIVA

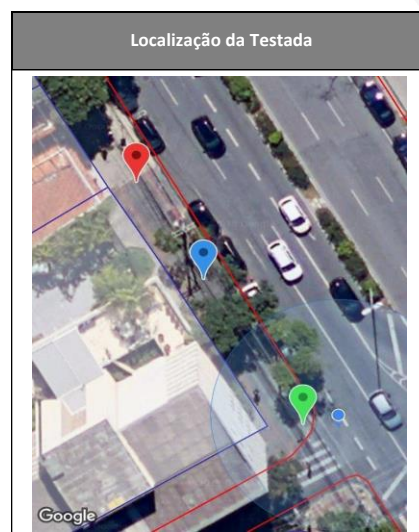
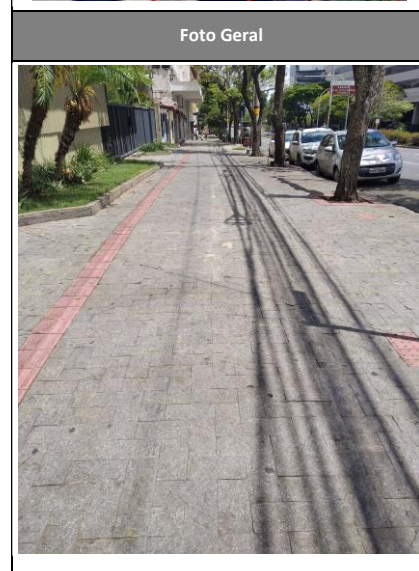
ID	Itens Avaliados	Respostas	Nota
P_1	O Mobiliário urbano está dentro da faixa de serviço de 70 cm ?	Sim	-
P_2	Qual a largura livre do Passeio ?	Acima de 1.50 m	10
P_3	Tipo de revestimento da calçada ?	Outro	0
P_4	Existência de Buracos ?	Nenhum	10
P_5	Condições Gerais do Piso e meio-fio da calçada ?	Ótimo(a)	10
P_6	Presença de desníveis ?	Severo	0
P_7	Tem rebaixamento de calçada para Pedestre ?	Sim	8
P_8	Possui piso tátil ao longo da Calçada ?	Sim	-
P_9	A calçada Possui Rebaixamento de Veículos correto ?	Sim	10
P_10	Existência de altura livre menor que 2,10 m ?	Não	-
P_11	O Passeio está no padrão da SMPU ?	Não	0
P_12	A testada possui prática de estacionamento sobre o passeio ?	Não	10
P_13	Existe algum dispositivo de Drenagem sobre a calçada ?	Não	0
P_14	Existe PED em frente a testada ?	Não	-
P_15	Existe FTP em frente a testada ?	Não	-
P_16	Classificação geral da calçada pelo pesquisador.	Ótimo(a)	10
