Diagnóstico da Calçada	Qualidade do Serviço	
Endereço: Av. João Pinheiro, 164	78	B
Data do Registro: 02/11/2019 08:23:42		
Num. Lote CTM: 10281900380

Diagnóstico da Calçada	Qualidade do Serviço		Complemento do Diagnóstico
Endereço: Av. João Pinheiro, 164 Data do Registro: 02/11/2019 08:23:42 Num. Lote CTM: 10281900380	78	B

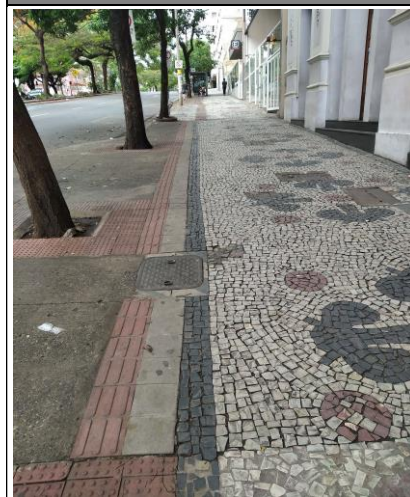
Foto Geral

ID	Itens Avaliados	Respostas	Nota
P_1	O Mobiliário urbano está dentro da faixa de serviço de 70 cm ?	Sim	-
P_2	Qual a largura livre do Passeio ?	Acima de 1.50 m	10
P_3	Tipo de revestimento da calçada ?	Pedra Portuguesa	8
P_4	Existência de Buracos ?	Nenhum	5
P_5	Condições Gerais do Piso e meio-fio da calçada ?	Ótimo(a)	5
P_6	Presença de desníveis ?	Nenhum	10
P_7	Tem rebaixamento de calçada para Pedestre ?	Não	7
P_8	Possui piso tátil ao longo da Calçada ?	Sim	-
P_9	A calçada Possui Rebaixamento de Veículos correto ?	N.A	0
P_10	Existência de altura livre menor que 2,10 m ?	Não	-
P_11	O Passeio está no padrão da SMPU ?	Não	0
P_12	A testada possui prática de estacionamento sobre o passeio ?	Não	10
P_13	Existe algum dispositivo de Drenagem sobre a calçada ?	Não	0
P_14	Existe PED em frente a testada ?	Não	-
P_15	Existe FTP em frente a testada ?	Não	-
P_16	Classificação geral da calçada pelo pesquisador.	Ótimo(a)	5
