Diagnóstico da Calçada	Qualidade do Serviço	
Endereço: Av. Ivaí, 14	58	C
Data do Registro: 25/11/2019 15:39:30		
Num. Lote CTM: 130580000790

Lote 1 - Rota: Noroeste

FRATAR
ENGENHARIA CONSULTIVA

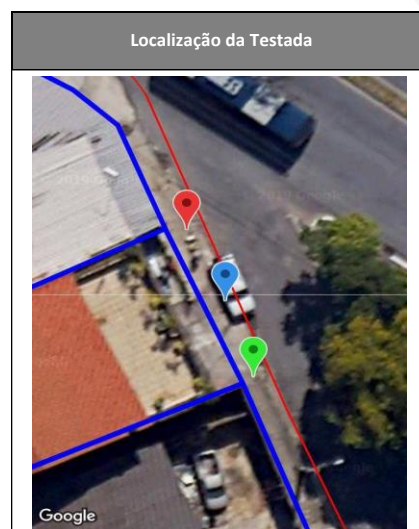
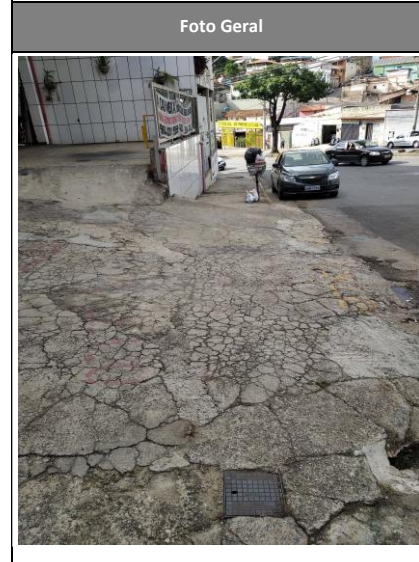
ID	Itens Avaliados	Respostas	Nota
P_1	O Mobiliário urbano está dentro da faixa de serviço de 70 cm ?	Sim	-
P_2	Qual a largura livre do Passeio ?	Acima de 1.50 m	10
P_3	Tipo de revestimento da calçada ?	Concreto	10
P_4	Existência de Buracos ?	Poucos	5
P_5	Condições Gerais do Piso e meio-fio da calçada ?	Regular	5
P_6	Presença de desníveis ?	Médio	3
P_7	Tem rebaixamento de calçada para Pedestre ?	Não	10
P_8	Possui piso tátil ao longo da Calçada ?	Não	-
P_9	A calçada Possui Rebaixamento de Veículos correto ?	Não	0
P_10	Existência de altura livre menor que 2,10 m ?	Não	-
P_11	O Passeio está no padrão da SMPU ?	Não	0
P_12	A testada possui prática de estacionamento sobre o passeio ?	Não	10
P_13	Existe algum dispositivo de Drenagem sobre a calçada ?	Não	0
P_14	Existe PED em frente a testada ?	Não	-
P_15	Existe FTP em frente a testada ?	Não	-
P_16	Classificação geral da calçada pelo pesquisador.	Regular	5
