# Lote 1 - Rota: Padre Pedro Pinto

| Diagnóstico da Calçada | Qualidade do Serviço | |
| Endereço: Rua Padre Pedro Pinto, 6371 | 53 | C |
| Data do Registro: 13/11/2019 11:20:42 | | |

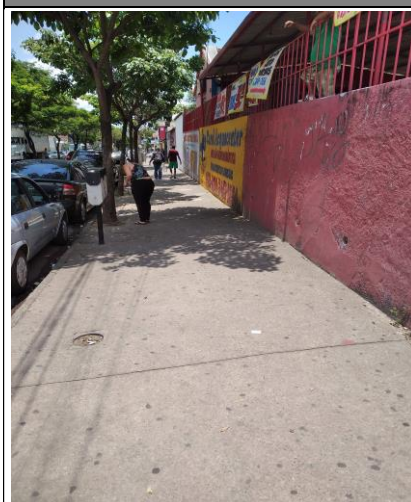
## Foto Geral

| ID | Itens Avaliados | Respostas | Nota |
|---|---|---|---|
| P_4 | Existência de Buracos ? | Poucos | 5 |
| P_5 | Condições Gerais do Piso e meio-fio da calçada ? | Regular | 5 |
| P_6 | Presença de desníveis ? | Severo | 0 |
| P_16 | Classificação geral da calçada pelo pesquisador. | Regular | 5 |

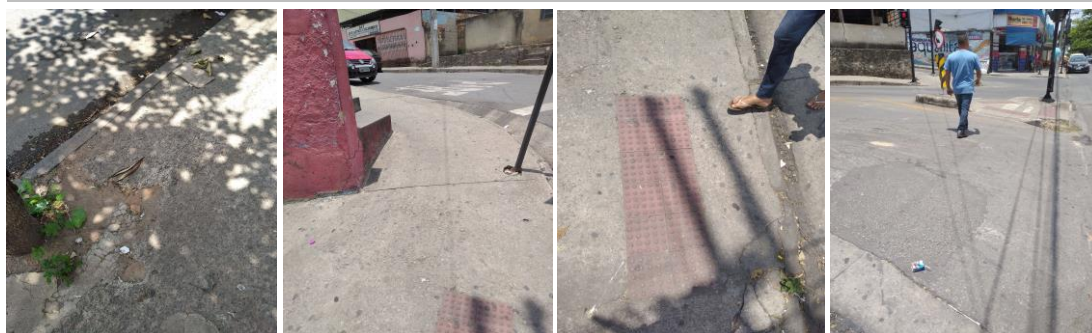
## Fotos Complementares - Detalhes do Passeio

| ID | Itens Avaliados | Respostas | Nota |
|---|---|---|---|
| P_7_1_2 | Se for do Tipo 1, O rebaixo tem abas conforme a norma ? | Não | -1 |
| P_7_3 | O rebaixo possui piso tátil ? | Não tem nenhum | -1 |
