# Lote 1 - Rota: Padre Pedro Pinto

Diagnóstico da Calçada	Qualidade do Serviço	
Endereço: Rua Padre Pedro Pinto, s/nº	68	C
Data do Registro: 22/11/2019 11:18:14		
Num. Lote CTM: 190344900180

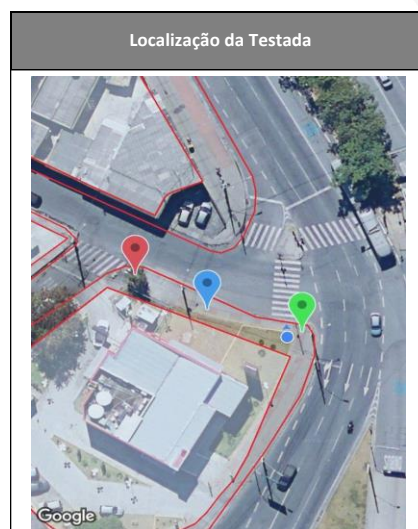
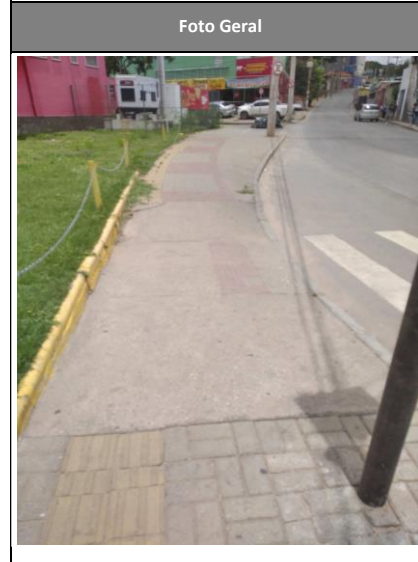
ID	Itens Avaliados	Respostas	Nota
P_1	O Mobiliário urbano está dentro da faixa de serviço de 70 cm ?	Sim	-
P_2	Qual a largura livre do Passeio ?	Acima de 1.50 m	10
P_3	Tipo de revestimento da calçada ?	Bloco Intertravado de Concreto	10
P_4	Existência de Buracos ?	Nenhum	10
P_5	Condições Gerais do Piso e meio-fio da calçada ?	Regular	5
P_6	Presença de desníveis ?	Nenhum	10
P_7	Tem rebaixamento de calçada para Pedestre ?	Sim	8
P_8	Possui piso tátil ao longo da Calçada ?	Não	-
P_9	A calçada Possui Rebaixamento de Veículos correto ?	N.A	0
P_10	Existência de altura livre menor que 2,10 m ?	Não	-
P_11	O Passeio está no padrão da SMPU ?	Não	0
P_12	A testada possui prática de estacionamento sobre o passeio ?	Não	10
P_13	Existe algum dispositivo de Drenagem sobre a calçada ?	Não	0
P_14	Existe PED em frente a testada ?	Não	-
P_15	Existe FTP em frente a testada ?	Sim	-
P_16	Classificação geral da calçada pelo pesquisador.	Regular	5
