# Lote 1 - Rota: Padre Pedro Pinto

Diagnóstico da Calçada	Qualidade do Serviço	
Endereço: Rua Padre Pedro Pinto, 725	67	C
Data do Registro: 22/11/2019 10:25:54		
Num. Lote CTM: 190390200475

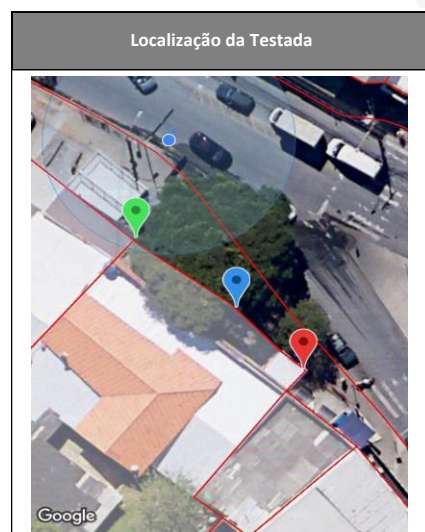
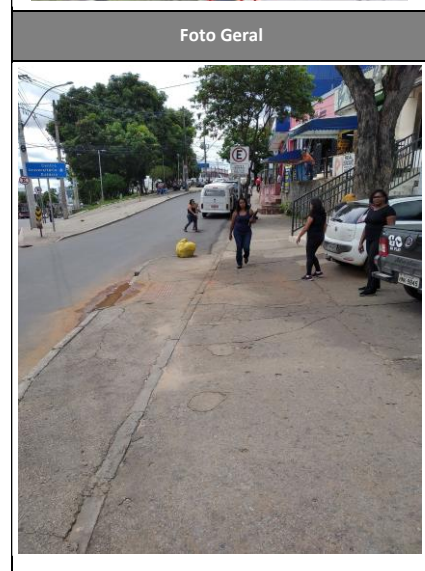
ID	Itens Avaliados	Respostas	Nota
P_1	O Mobiliário urbano está dentro da faixa de serviço de 70 cm ?	Sim	-
P_2	Qual a largura livre do Passeio ?	Acima de 1.50 m	10
P_3	Tipo de revestimento da calçada ?	Concreto	10
P_4	Existência de Buracos ?	Nenhum	10
P_5	Condições Gerais do Piso e meio-fio da calçada ?	Regular	5
P_6	Presença de desníveis ?	Nenhum	10
P_7	Tem rebaixamento de calçada para Pedestre ?	Sim	7
P_8	Possui piso tátil ao longo da Calçada ?	Não	-
P_9	A calçada Possui Rebaixamento de Veículos correto ?	N.A	0
P_10	Existência de altura livre menor que 2,10 m ?	Não	-
P_11	O Passeio está no padrão da SMPU ?	Não	0
P_12	A testada possui prática de estacionamento sobre o passeio ?	Não	10
P_13	Existe algum dispositivo de Drenagem sobre a calçada ?	Não	0
P_14	Existe PED em frente a testada ?	Não	-
P_15	Existe FTP em frente a testada ?	Não	-
P_16	Classificação geral da calçada pelo pesquisador.	Regular	5
