# Lote 1 - Rota: Padre Pedro Pinto

Diagnóstico da Calçada	Qualidade do Serviço	
<b>Endereço: Rua Padre Pedro Pinto, 2660</b>	<b>53</b>	<b>C</b>
<b>Data do Registro: 21/11/2019 11:05:50</b>		
<b>Num. Lote CTM: 190139600050</b>

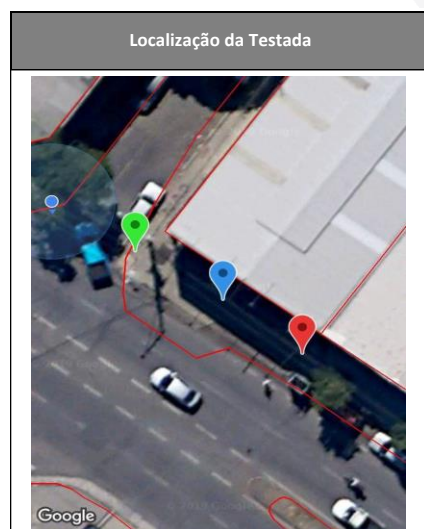
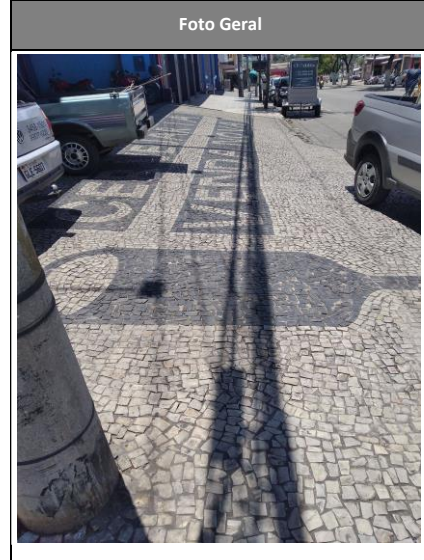
ID	Itens Avaliados	Respostas	Nota
P_1	O Mobiliário urbano está dentro da faixa de serviço de 70 cm ?	Sim	-
P_2	Qual a largura livre do Passeio ?	Acima de 1.50 m	10
P_3	Tipo de revestimento da calçada ?	Pedra Portuguesa	8
P_4	Existência de Buracos ?	Poucos	5
P_5	Condições Gerais do Piso e meio-fio da calçada ?	Regular	5
P_6	Presença de desníveis ?	Severo	0
P_7	Tem rebaixamento de calçada para Pedestre ?	Não	10
P_8	Possui piso tátil ao longo da Calçada ?	Não	-
P_9	A calçada Possui Rebaixamento de Veículos correto ?	Não	0
P_10	Existência de altura livre menor que 2,10 m ?	Não	-
P_11	O Passeio está no padrão da SMPU ?	Não	0
P_12	A testada possui prática de estacionamento sobre o passeio ?	Não	10
P_13	Existe algum dispositivo de Drenagem sobre a calçada ?	Não	0
P_14	Existe PED em frente a testada ?	Não	-
P_15	Existe FTP em frente a testada ?	Não	-
P_16	Classificação geral da calçada pelo pesquisador.	Regular	5
