# Lote 1 - Rota: Padre Pedro Pinto

Diagnóstico da Calçada	Qualidade do Serviço	
Endereço: Rua Padre Pedro Pinto, 304	62	C
Data do Registro: 22/11/2019 11:38:25		
Num. Lote CTM: 190418000010

Diagnóstico da Calçada	Qualidade do Serviço		Complemento do Diagnóstico
<b>Endereço: Rua Padre Pedro Pinto, 304</b> <b>Data do Registro: 22/11/2019 11:38:25</b> <b>Num. Lote CTM: 190418000010</b>	<b>62</b>	<b>C</b>

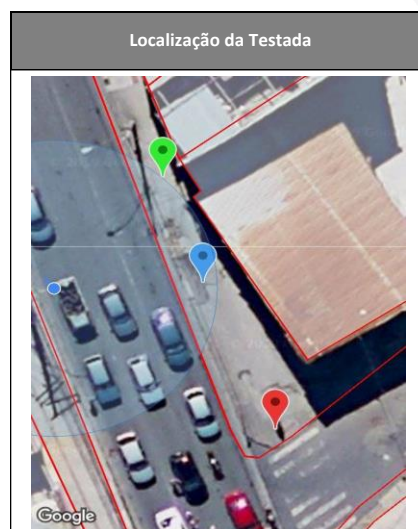
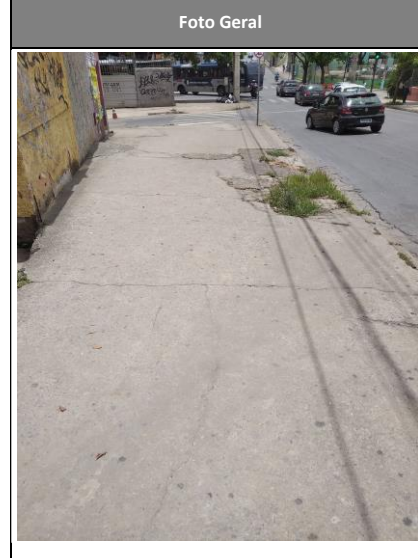
ID	Itens Avaliados	Respostas	Nota
P_1	O Mobiliário urbano está dentro da faixa de serviço de 70 cm ?	Sim	-
P_2	Qual a largura livre do Passeio ?	Acima de 1.50 m	10
P_3	Tipo de revestimento da calçada ?	Concreto	10
P_4	Existência de Buracos ?	Poucos	5
P_5	Condições Gerais do Piso e meio-fio da calçada ?	Regular	5
P_6	Presença de desníveis ?	Nenhum	10
P_7	Tem rebaixamento de calçada para Pedestre ?	Sim	7
P_8	Possui piso tátil ao longo da Calçada ?	Não	-
P_9	A calçada Possui Rebaixamento de Veículos correto ?	Não	0
P_10	Existência de altura livre menor que 2,10 m ?	Não	-
P_11	O Passeio está no padrão da SMPU ?	Não	0
P_12	A testada possui prática de estacionamento sobre o passeio ?	Não	10
P_13	Existe algum dispositivo de Drenagem sobre a calçada ?	Não	0
P_14	Existe PED em frente a testada ?	Não	-
P_15	Existe FTP em frente a testada ?	Não	-
P_16	Classificação geral da calçada pelo pesquisador.	Regular	5
