# Lote 1 - Rota: Padre Pedro Pinto

Diagnóstico da Calçada	Qualidade do Serviço	
Endereço: Rua Padre Pedro Pinto, s/nº	<b>54</b>	<b>C</b>
Data do Registro: 13/11/2019 10:47:02		
Num. Lote CTM: 210384100220

Diagnóstico da Calçada	Qualidade do Serviço		Complemento do Diagnóstico
<b>Endereço: Rua Padre Pedro Pinto, s/nº</b> <b>Data do Registro: 13/11/2019 10:47:02</b> <b>Num. Lote CTM: 210384100220</b>	<b>54</b>	<b>C</b>

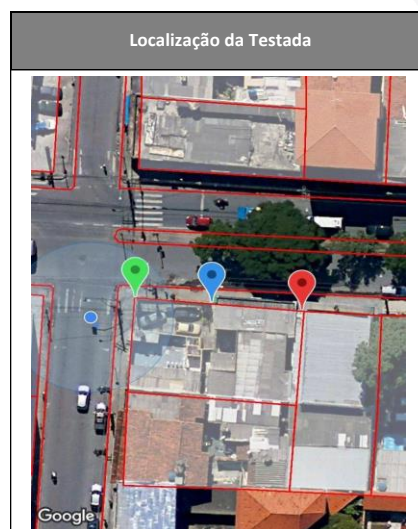
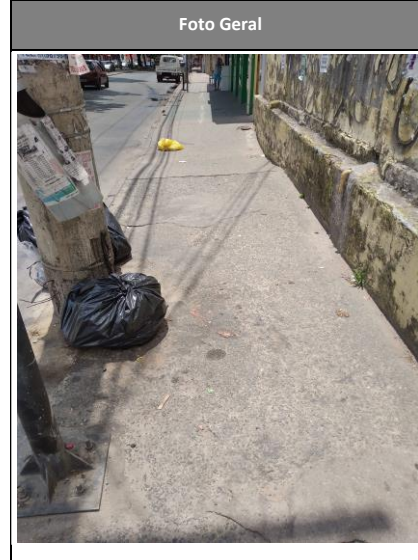
ID	Itens Avaliados	Respostas	Nota
P_1	O Mobiliário urbano está dentro da faixa de serviço de 70 cm ?	Sim	-
P_2	Qual a largura livre do Passeio ?	Acima de 1.50 m	10
P_3	Tipo de revestimento da calçada ?	Concreto	10
P_4	Existência de Buracos ?	Poucos	5
P_5	Condições Gerais do Piso e meio-fio da calçada ?	Regular	5
P_6	Presença de desníveis ?	Leve	7
P_7	Tem rebaixamento de calçada para Pedestre ?	Sim	7
P_8	Possui piso tátil ao longo da Calçada ?	Não	-
P_9	A calçada Possui Rebaixamento de Veículos correto ?	N.A	0
P_10	Existência de altura livre menor que 2,10 m ?	Não	-
P_11	O Passeio está no padrão da SMPU ?	Não	0
P_12	A testada possui prática de estacionamento sobre o passeio ?	Não	10
P_13	Existe algum dispositivo de Drenagem sobre a calçada ?	Não	0
P_14	Existe PED em frente a testada ?	Não	-
P_15	Existe FTP em frente a testada ?	Sim	-
P_16	Classificação geral da calçada pelo pesquisador.	Ruim	0
