Lote 1 - Rota: Padre Pedro Pinto

Diagnóstico da Calçada	Qualidade do Serviço	
Endereço: Rua Padre Pedro Pinto, 2504	80	B
Data do Registro: 21/11/2019 11:27:11		
Num. Lote CTM: 190429300255

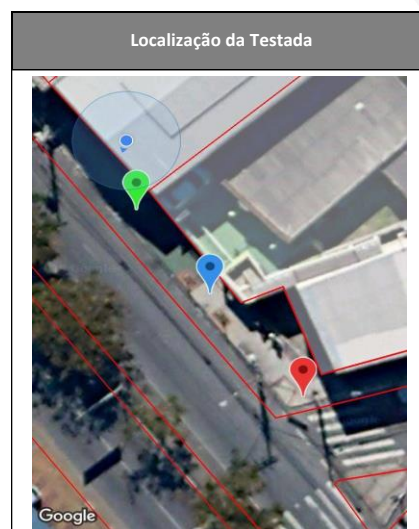
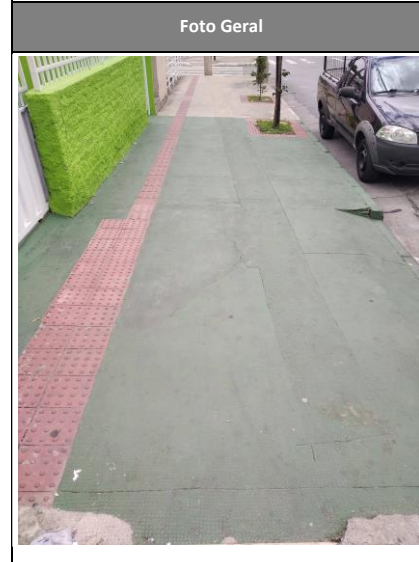
ID	Itens Avaliados	Respostas	Nota
P_1	O Mobiliário urbano está dentro da faixa de serviço de 70 cm ?	Sim	-
P_2	Qual a largura livre do Passeio ?	Acima de 1.50 m	10
P_3	Tipo de revestimento da calçada ?	Concreto	10
P_4	Existência de Buracos ?	Nenhum	10
P_5	Condições Gerais do Piso e meio-fio da calçada ?	Ótimo(a)	10
P_6	Presença de desníveis ?	Médio	3
P_7	Tem rebaixamento de calçada para Pedestre ?	Sim	7
P_8	Possui piso tátil ao longo da Calçada ?	Sim	-
P_9	A calçada Possui Rebaixamento de Veículos correto ?	Sim	10
P_10	Existência de altura livre menor que 2,10 m ?	Não	-
P_11	O Passeio está no padrão da SMPU ?	Não	0
P_12	A testada possui prática de estacionamento sobre o passeio ?	Não	10
P_13	Existe algum dispositivo de Drenagem sobre a calçada ?	Não	0
P_14	Existe PED em frente a testada ?	Não	-
P_15	Existe FTP em frente a testada ?	Não	-
P_16	Classificação geral da calçada pelo pesquisador.	Ótimo(a)	10
