# Lote 1 - Rota: Padre Pedro Pinto

Diagnóstico da Calçada	Qualidade do Serviço	
<b>Endereço: Rua Padre Pedro Pinto, 3186</b>	<b>55</b>	<b>C</b>
<b>Data do Registro: 21/11/2019 10:04:14</b>		
<b>Num. Lote CTM: 190169900430</b>

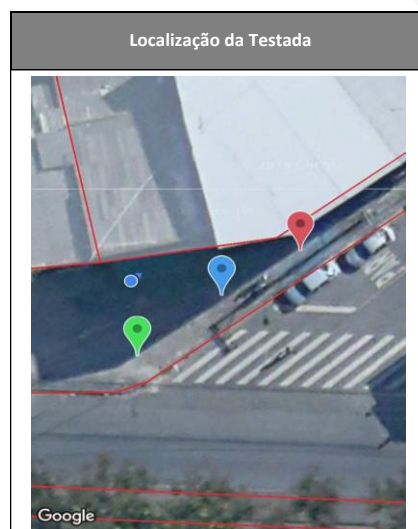
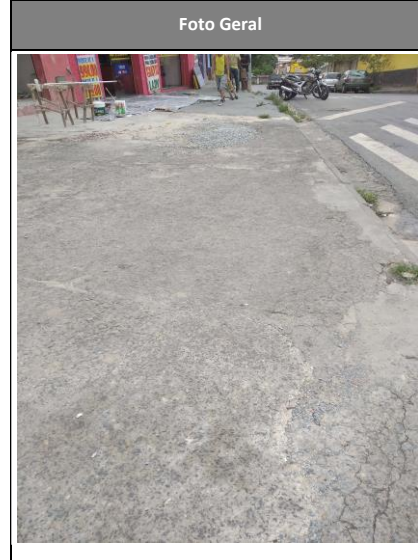
ID	Itens Avaliados	Respostas	Nota
P_1	O Mobiliário urbano está dentro da faixa de serviço de 70 cm ?	Sim	-
P_2	Qual a largura livre do Passeio ?	Acima de 1.50 m	10
P_3	Tipo de revestimento da calçada ?	Concreto	10
P_4	Existência de Buracos ?	Poucos	5
P_5	Condições Gerais do Piso e meio-fio da calçada ?	Regular	5
P_6	Presença de desníveis ?	Nenhum	10
P_7	Tem rebaixamento de calçada para Pedestre ?	Não, mas deveria ter.	0
P_8	Possui piso tátil ao longo da Calçada ?	Não	-
P_9	A calçada Possui Rebaixamento de Veículos correto ?	N.A	0
P_10	Existência de altura livre menor que 2,10 m ?	Não	-
P_11	O Passeio está no padrão da SMPU ?	Não	0
P_12	A testada possui prática de estacionamento sobre o passeio ?	Não	10
P_13	Existe algum dispositivo de Drenagem sobre a calçada ?	Não	0
P_14	Existe PED em frente a testada ?	Não	-
P_15	Existe FTP em frente a testada ?	Sim	-
P_16	Classificação geral da calçada pelo pesquisador.	Regular	5
