# Lote 1 - Rota: Padre Pedro Pinto

Diagnóstico da Calçada	Qualidade do Serviço	
Endereço: Rua Padre Pedro Pinto, 6374	<b>72</b>	<b>B</b>
Data do Registro: 13/11/2019 11:09:56		
Num. Lote CTM: 190522700315

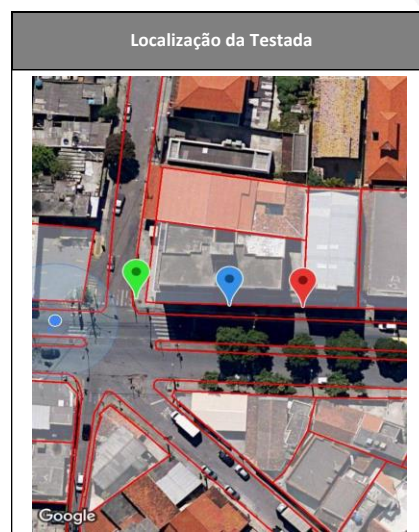
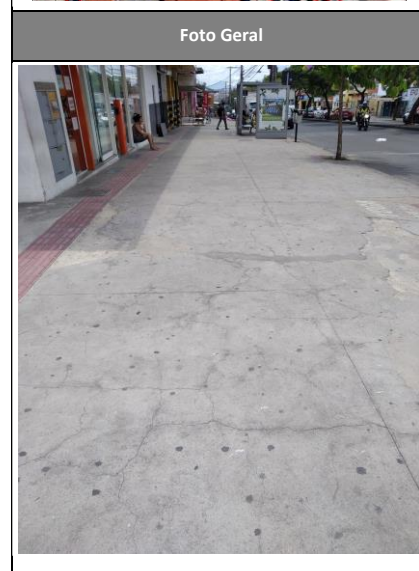
ID	Itens Avaliados	Respostas	Nota
P_1	O Mobiliário urbano está dentro da faixa de serviço de 70 cm ?	Sim	-
P_2	Qual a largura livre do Passeio ?	Acima de 1.50 m	10
P_3	Tipo de revestimento da calçada ?	Concreto	10
P_4	Existência de Buracos ?	Poucos	5
P_5	Condições Gerais do Piso e meio-fio da calçada ?	Ótimo(a)	10
P_6	Presença de desníveis ?	Nenhum	10
P_7	Tem rebaixamento de calçada para Pedestre ?	Sim	7
P_8	Possui piso tátil ao longo da Calçada ?	Sim	-
P_9	A calçada Possui Rebaixamento de Veículos correto ?	N.A	0
P_10	Existência de altura livre menor que 2,10 m ?	Não	-
P_11	O Passeio está no padrão da SMPU ?	Não	0
P_12	A testada possui prática de estacionamento sobre o passeio ?	Não	10
P_13	Existe algum dispositivo de Drenagem sobre a calçada ?	Não	0
P_14	Existe PED em frente a testada ?	Sim	-
P_15	Existe FTP em frente a testada ?	Sim	-
P_16	Classificação geral da calçada pelo pesquisador.	Ótimo(a)	10
