# Lote 1 - Rota: Padre Pedro Pinto

Diagnóstico da Calçada	Qualidade do Serviço	
Endereço: Rua Padre Pedro Pinto, s/nº	62	C
Data do Registro: 22/11/2019 10:07:23		
Num. Lote CTM: 190390200315

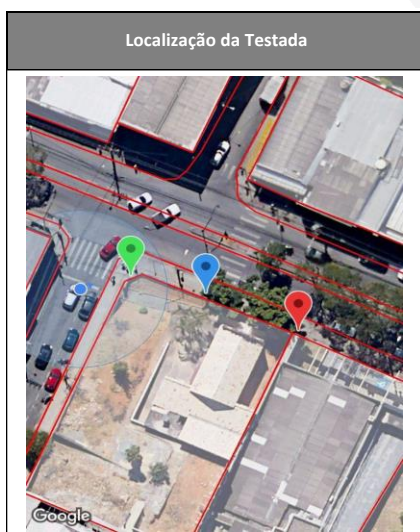
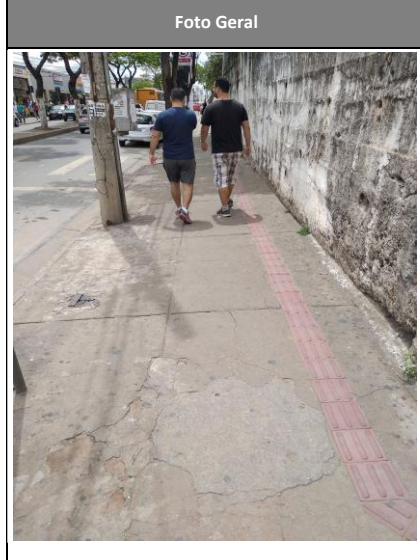
ID	Itens Avaliados	Respostas	Nota
P_1	O Mobiliario urbano está dentro da faixa de serviço de 70 cm ?	Sim	-
P_2	Qual a largura livre do Passeio ?	Acima de 1.50 m	10
P_3	Tipo de revestimento da caçada ?	Concreto	10
P_4	Existencia de Buracos ?	Poucos	5
P_5	Condições Gerais do Piso e meio-fio da calçada ?	Regular	5
P_6	Presença de desniveis ?	Nenhum	10
P_7	Tem rebaixamento de calçada para Pedestre ?	Sim	7
P_8	Possui piso tátil ao longo da Calçada ?	Sim	-
P_9	A calçada Possui Rebaixamento de Veiculos correto ?	N.A	0
P_10	Existencia de altura livre menor que 2,10 m ?	Não	-
P_11	O Passeio está no padrao da SMPU ?	Não	0
P_12	A testada possui prática de estacionamento sobre o passeio ?	Não	10
P_13	Existe algum dispositivo de Drenagem sobre a calçada ?	Não	0
P_14	Existe PED em frente a testada ?	Não	-
P_15	Existe FTP em frente a testada ?	Sim	-
P_16	Classificação geral da calçada pelo pesquisador.	Regular	5

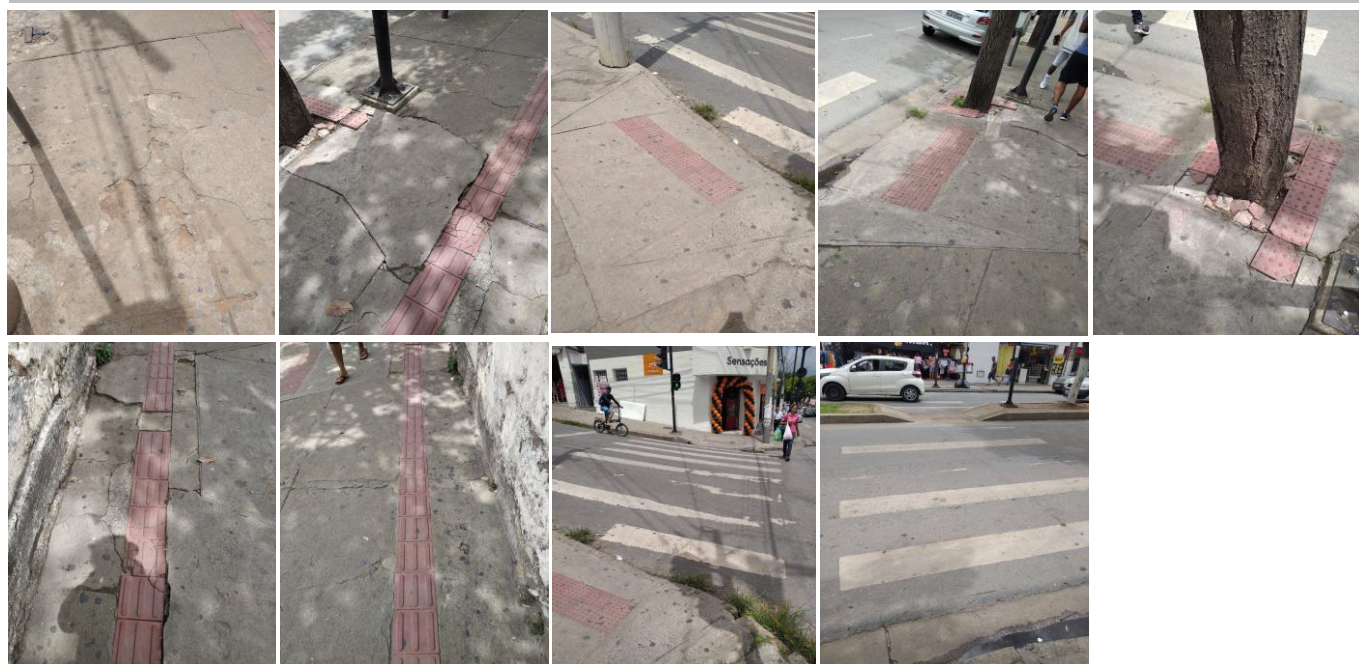
## Fotos Complementares - Detalhes do Passeio

ID	Itens Avaliados	Respostas	Nota
P_7_1	Qual tipo do Rebaixo ?	Rebaixo Tipo 1 (trapézio)	0
P_7_1_1	Se for do Tipo 1, Passeio possui largura livre de 1,2 m ?	Sim	0
P_7_1_2	Se for do Tipo 1, O rebaixo tem abas conforme a norma ?	Não	0
P_7_2	A rampa do rebaixo tem Inclinação da norma (8,33%) ?	Sim	0
P_7_3	O rebaixo possui piso tátil ?	Tem só piso de alerta	0
P_7_3_1	O piso tátil de alerta e direcional do rebaixo está conforme a norma ?	Não	0
P_8_1	O piso tátil está no eixo da faixa livre ?	Não	0
P_8_2	Se tem uma leve mudança de direção está conforme a norma ?	Não	0
P_8_3	Se tem mudança de direção de 90º ou maior está conforme a norma ?	0	0
P_8_4	Se tem mudança de direção de três faixas direcionais está conforme a norma ?	0	0
P_8_5	Se tem mudança de direção de quatro faixas direcionais está conforme a norma?	0	0
P_8_6	Tem piso tátil em pontos de ônibus conforme a norma?	N.A	0
P_8_7	O piso tátil tem conexão com os lotes vizinhos?	Sim	0

P_8_8	O piso tátil está em boas condições aparentes?	Não	0
P_8_9	O piso tátil apresenta desenho com bom senso?	Sim	0
P_13_1	Dispositivo de Drenagem está devidamente instalado e bem conservado?	0	0
P_13_2	Dispositivo de Drenagem oferece risco para caminamento seguro de pedestre?	0	0
