# Lote 1 - Rota: Padre Pedro Pinto

Diagnóstico da Calçada	Qualidade do Serviço	
Endereço: Rua Padre Pedro Pinto, 1354	<b>77</b>	<b>B</b>
Data do Registro: 22/11/2019 09:16:34		
Num. Lote CTM: 190428000240

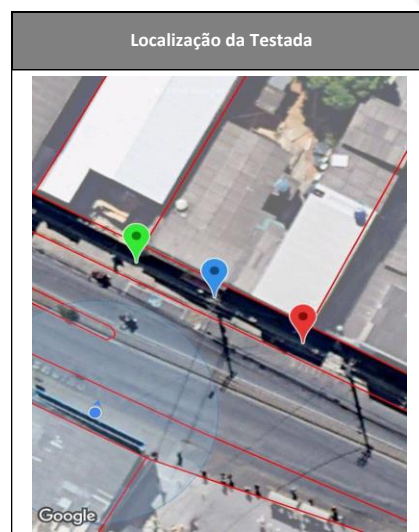
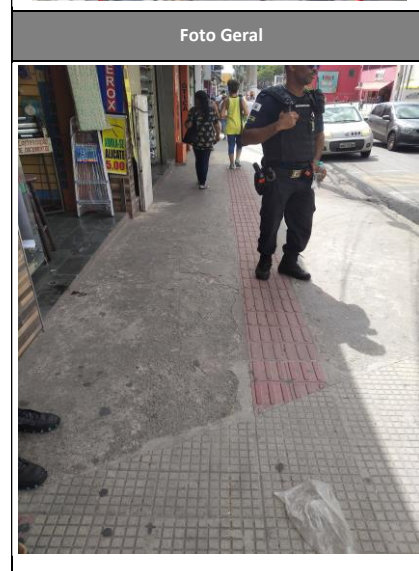
ID	Itens Avaliados	Respostas	Nota
P_1	O Mobiliário urbano está dentro da faixa de serviço de 70 cm ?	Sim	-
P_2	Qual a largura livre do Passeio ?	Acima de 1.50 m	10
P_3	Tipo de revestimento da calçada ?	Concreto	10
P_4	Existência de Buracos ?	Nenhum	10
P_5	Condições Gerais do Piso e meio-fio da calçada ?	Ótimo(a)	10
P_6	Presença de desníveis ?	Nenhum	10
P_7	Tem rebaixamento de calçada para Pedestre ?	Sim	7
P_8	Possui piso tátil ao longo da Calçada ?	Não	-
P_9	A calçada Possui Rebaixamento de Veículos correto ?	N.A	0
P_10	Existência de altura livre menor que 2,10 m ?	Não	-
P_11	O Passeio está no padrão da SMPU ?	Não	0
P_12	A testada possui prática de estacionamento sobre o passeio ?	Não	10
P_13	Existe algum dispositivo de Drenagem sobre a calçada ?	Não	0
P_14	Existe PED em frente a testada ?	Não	-
P_15	Existe FTP em frente a testada ?	Não	-
P_16	Classificação geral da calçada pelo pesquisador.	Ótimo(a)	10

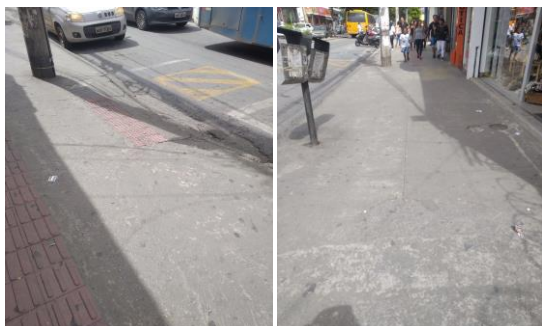
## Fotos Complementares - Detalhes do Passeio

ID	Itens Avaliados	Respostas	Nota
P_7_1	Qual tipo do Rebaixo ?	Rebaixo Tipo 1 (trapézio)	0
P_7_1_1	Se for do Tipo 1, Passeio possui largura livre de 1,2 m ?	Sim	0
P_7_1_2	Se for do Tipo 1, O rebaixo tem abas conforme a norma ?	Não	-1
P_7_2	A rampa do rebaixo tem Inclinação da norma (8,33%) ?	Sim	0
P_7_3	O rebaixo possui piso tátil ?	Tem só piso de alerta	-1
P_7_3_1	O piso tátil de alerta e direcional do rebaixo está conforme a norma ?	Não	-1
P_8_1	O piso tátil está no eixo da faixa livre ?	0	0
P_8_2	Se tem uma leve mudança de direção está conforme a norma ?	0	0
P_8_3	Se tem mudança de direção de 90º ou maior está conforme a norma ?	0	0
P_8_4	Se tem mudança de direção de três faixas direcionais está conforme a norma ?	0	0
P_8_5	Se tem mudança de direção de quatro faixas direcionais está conforme a norma?	0	0
P_8_6	Tem piso tátil em pontos de ônibus conforme a norma?	0	0
P_8_7	O piso tátil tem conexão com os lotes vizinhos?	0	0
