# Lote 1 - Rota: Padre Pedro Pinto

Diagnóstico da Calçada	Qualidade do Serviço	
Endereço: Rua Padre Pedro Pinto, 2700	<b>78</b>	<b>B</b>
Data do Registro: 21/11/2019 10:52:31		
Num. Lote CTM: 190518200025

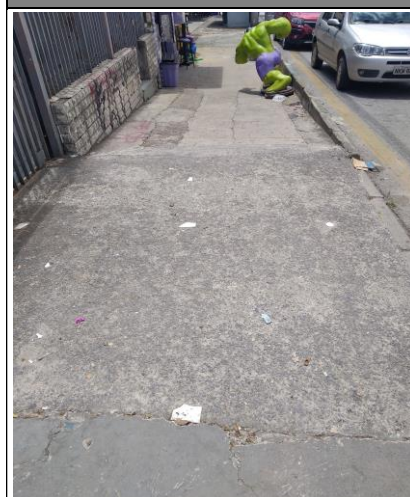
Foto Geral

ID	Itens Avaliados	Respostas	Nota
P_1	O Mobiliário urbano está dentro da faixa de serviço de 70 cm ?	Sim	-
P_2	Qual a largura livre do Passeio ?	Acima de 1.50 m	10
P_3	Tipo de revestimento da calçada ?	Concreto	10
P_4	Existência de Buracos ?	Nenhum	10
P_5	Condições Gerais do Piso e meio-fio da calçada ?	Ótimo(a)	10
P_6	Presença de desníveis ?	Médio	3
P_7	Tem rebaixamento de calçada para Pedestre ?	Não	10
P_8	Possui piso tátil ao longo da Calçada ?	Não	-
P_9	A calçada Possui Rebaixamento de Veículos correto ?	Sim	10
P_10	Existência de altura livre menor que 2,10 m ?	Não	-
P_11	O Passeio está no padrão da SMPU ?	Não	0
P_12	A testada possui prática de estacionamento sobre o passeio ?	Não	10
P_13	Existe algum dispositivo de Drenagem sobre a calçada ?	Não	0
P_14	Existe PED em frente a testada ?	Não	-
P_15	Existe FTP em frente a testada ?	Não	-
P_16	Classificação geral da calçada pelo pesquisador.	Regular	5
