# Lote 1 - Rota: Padre Pedro Pinto

**FRATAR**  
ENGENHARIA CONSULTIVA

| Diagnóstico da Calçada | Qualidade do Serviço | |
| Endereço: Rua Padre Pedro Pinto, 1665 | 44 | D |

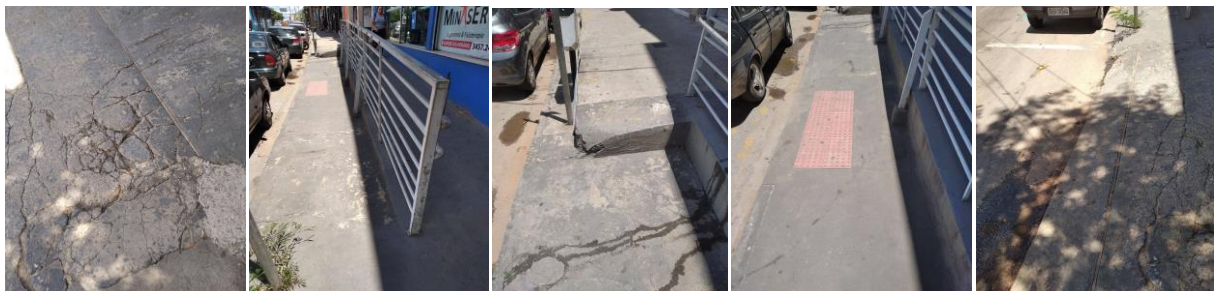
## Fotos Complementares - Detalhes do Passeio

| ID | Itens Avaliados | Respostas | Nota |
|---|---|---|---|
| P_4 | Existência de Buracos ? | Poucos | 5 |
| P_5 | Condições Gerais do Piso e meio-fio da calçada ? | Regular | 5 |
| P_6 | Presença de desníveis ? | Severo | 0 |
| P_9 | A calçada Possui Rebaixamento de Veículos correto ? | Não | 0 |
| P_11 | O Passeio está no padrão da SMPU ? | Não | 0 |
