# Lote 1 - Rota: Padre Pedro Pinto

**FRATAR**  
ENGENHARIA CONSULTIVA

| Diagnóstico da Calçada | Qualidade do Serviço | |
| Endereço: Rua Padre Pedro Pinto, s/nº | 67 | C |

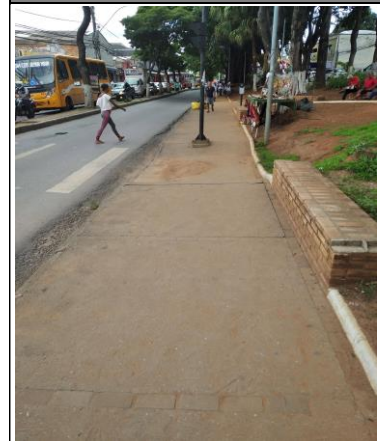
## Foto Geral

| ID | Itens Avaliados | Respostas | Nota |
|---|---|---|---|
| P_16 | Classificação geral da calçada pelo pesquisador. | Regular | 5 |

Observações: Praça Pública

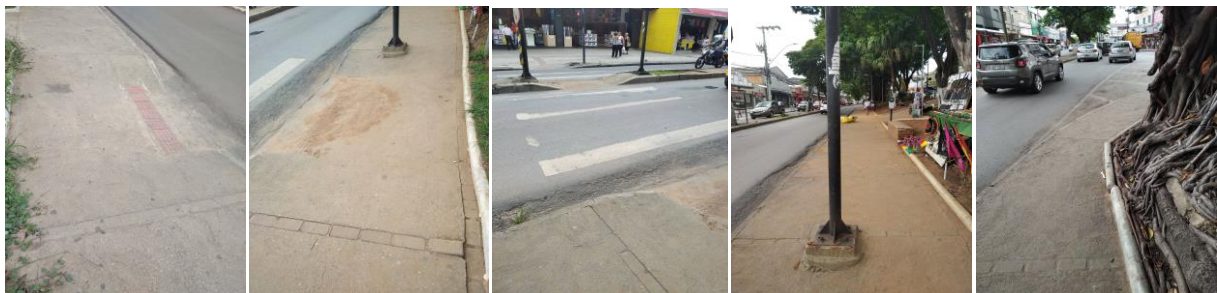
## Fotos Complementares - Detalhes do Passeio

| ID | Itens Avaliados | Respostas | Nota |
|---|---|---|---|
| P_7_3 | O rebaixo possui piso tátil ? | Tem só piso de alerta | -1 |
| P_7_3_1 | O piso tátil de alerta e direcional do rebaixo está conforme a norma ? | Não | -1 |
