# Lote 1 - Rota: Padre Pedro Pinto

| Diagnóstico da Calçada | Qualidade do Serviço | |
| Endereço: Rua Padre Pedro Pinto, 554 | 55 | C |

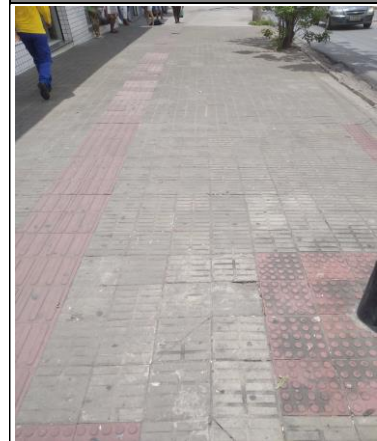
Foto Geral

| ID | Itens Avaliados | Respostas | Nota |
|---|---|---|---|
| P_5 | Condições Gerais do Piso e meio-fio da calçada ? | Regular | 5 |
| P_6 | Presença de desníveis ? | Médio | 3 |
| P_16 | Classificação geral da calçada pelo pesquisador. | Regular | 5 |

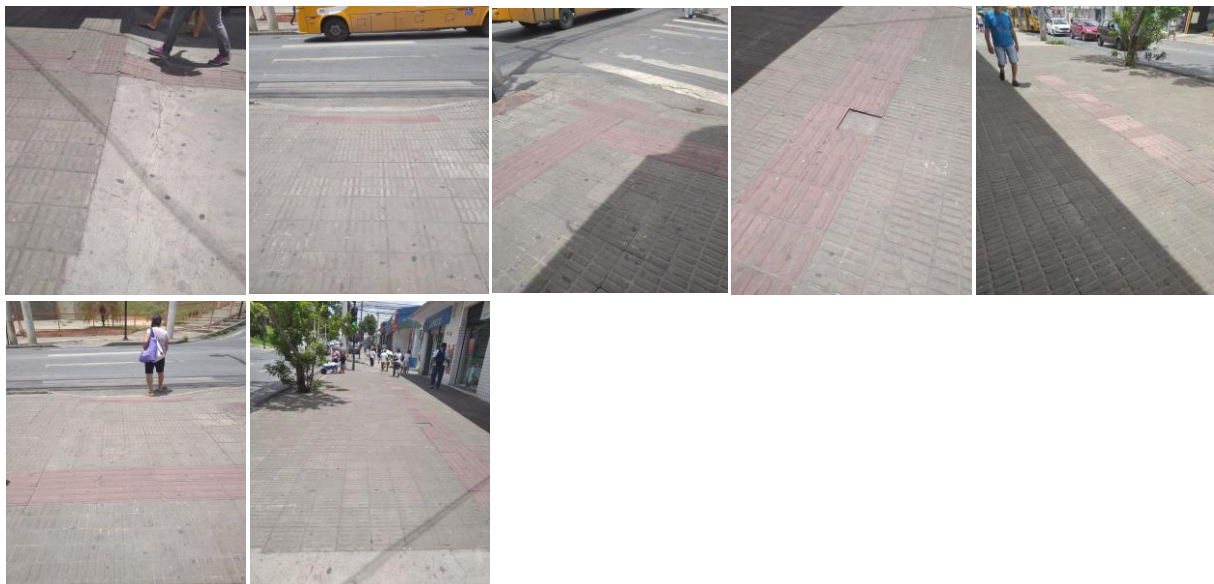
Fotos Complementares - Detalhes do Passeio

| ID | Itens Avaliados | Respostas | Nota |
|---|---|---|---|
| P_4 | Existência de Buracos ? | Poucos | 5 |

| ID | Itens Avaliados | Respostas | Nota |
|---|---|---|---|
| P_7_1_2 | Se for do Tipo 1, O rebaixo tem abas conforme a norma ? | Não | -1 |
| P_7_3 | O rebaixo possui piso tátil ? | Tem só piso de alerta | -1 |
| P_7_3_1 | O piso tátil de alerta e direcional do rebaixo está conforme a norma ? | Não | -1 |
| P_8_8 | O piso tátil está em boas condições aparentes? | Não | 0 |
