# Lote 1 - Rota: Padre Pedro Pinto

**FRATAR**  
ENGENHARIA CONSULTIVA

| Diagnóstico da Calçada | Qualidade do Serviço | |
| Endereço: Rua Padre Pedro Pinto, 6160 | 64 | C |

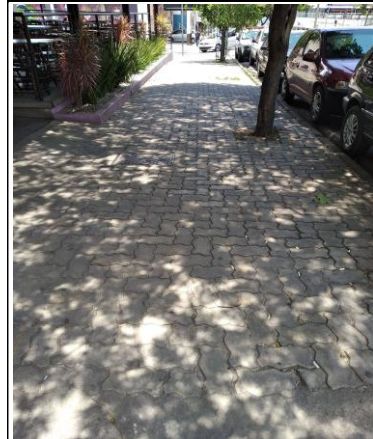
## Foto Geral

| ID | Itens Avaliados | Respostas | Nota |
|---|---|---|---|
| P_2 | Qual a largura livre do Passeio ? | Acima de 1.50 m | 10 |
| P_3 | Tipo de revestimento da calçada ? | Bloco Intertravado de Concreto | 10 |
| P_4 | Existência de Buracos ? | Poucos | 5 |
| P_5 | Condições Gerais do Piso e meio-fio da calçada ? | Ótimo(a) | 10 |
| P_6 | Presença de desníveis ? | Leve | 7 |
| P_16 | Classificação geral da calçada pelo pesquisador. | Regular | 5 |

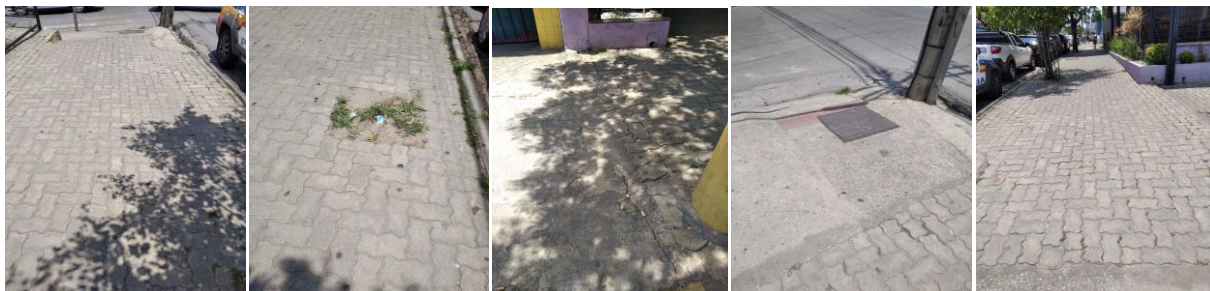
## Fotos Complementares - Detalhes do Passeio

| ID | Itens Avaliados | Respostas | Nota |
|---|---|---|---|
| P_7_1 | Qual tipo do Rebaixo ? | Rebaixo Tipo 1 (trapézio) | 0 |
| P_7_1_2 | Se for do Tipo 1, O rebaixo tem abas conforme a norma ? | Não | -1 |
| P_7_3 | O rebaixo possui piso tátil ? | Tem só piso de alerta | -1 |
| P_7_3_1 | O piso tátil de alerta e direcional do rebaixo está conforme a norma ? | Não | -1 |
